KULTURMILJÖUTREDNING

ASKERSUNDS KOMMUN

HARGE 3:13

2025-06-18

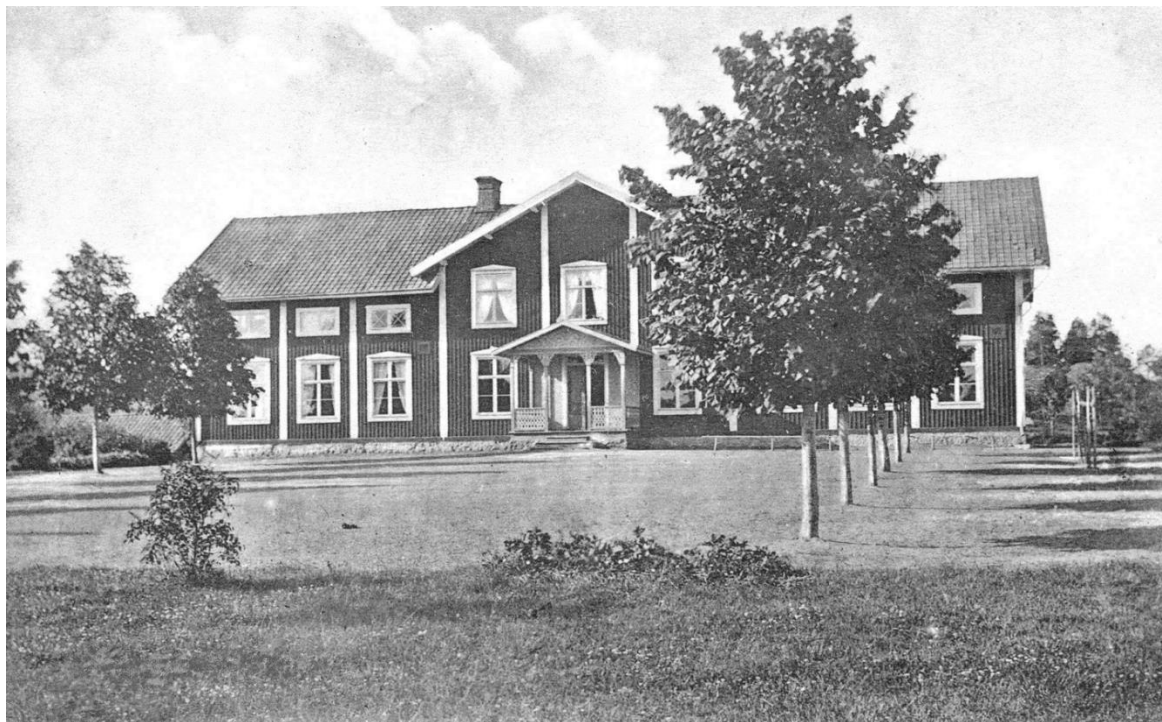
Figur 1. Byggnaden nära byggåret - Förmodat originalutförande. Bild fr. Leif "Linus" Larssons bildsamling.

Den balkong med tillhörande tak som finns vid huvudentrén är tillkommen vid ett senare skede vilket går att se på den bild som finns i rapportens början (Fig.1). När denna tillkomst är svårt att säga men den finns med på bygglovshandlingar från 1953 så rimligt är att anta att den tillkommit innan eller i samband med det bygglovet.

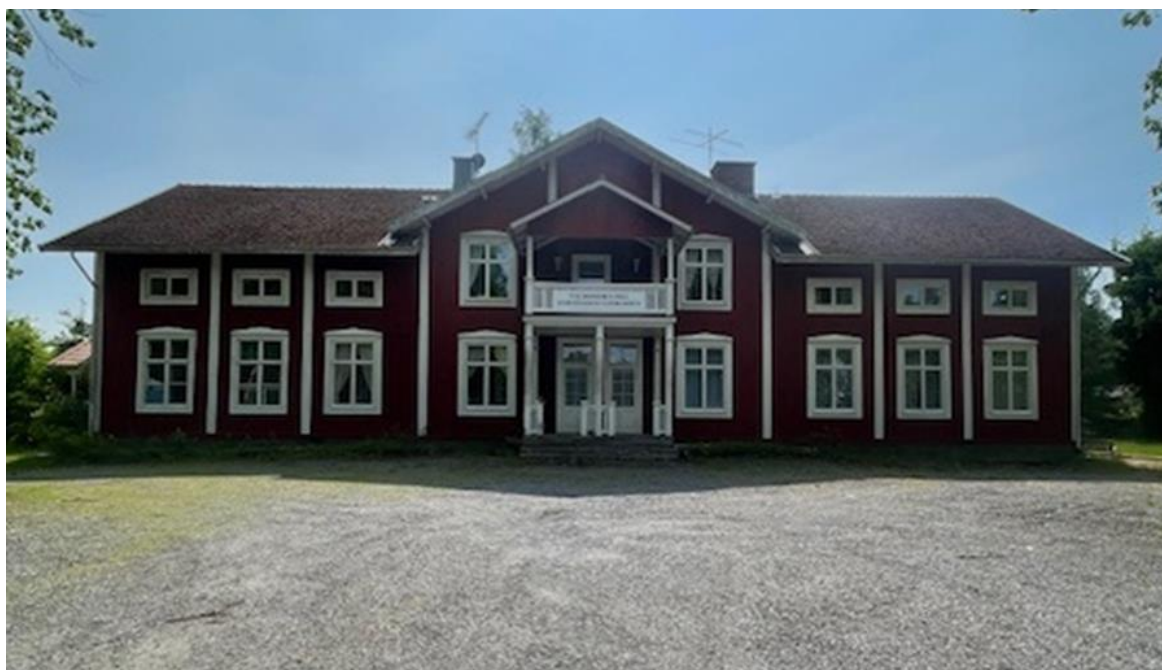
Figur 2. Byggnaden idag. Bild J. Fransson

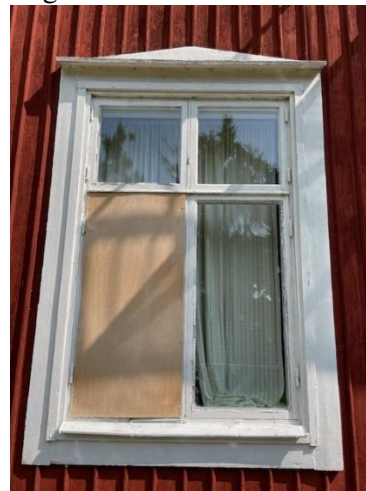
Om de ”fullstora” fönstren kan sägas att de har en utformning med 4 separata bågar (4-luft) där de är ordnade två mer kvadratiska över två rektangulära. Denna proportion eller ordning kan anses vara representativ för tiden då den blev vanlig under slutet av 1800-talet och början av 1900-talet. De ”halvfönster” som är belägna på det övre planet har en utformning med två bågar per fönster, kvadratiska, sida vid sida. Till fönstren kan också läggas de glas-dörrar som på vissa ställen utgör ytterdörrar samt de smala liggande fönstren i grunden. Fönstren är förmodligen av något senare datum än själva byggnaden, förmodligen i samband med ombyggnation på 30-talet. Om detta skvallrar bland annat bågarnas gångjärn som har en utformning mer typisk för funkiseran, avsaknaden på mer spröjs samt det fönster som inte nämnts ovan på gavlarna som har en utformning som på ett tydligt sätt inte hör 1800-talets senare del till. Med detta sagt har förmodligen storlek och övergripande proportioner ändå varit de samma i originalutförandet.

Figur 5. Fönster med 4 bågar.

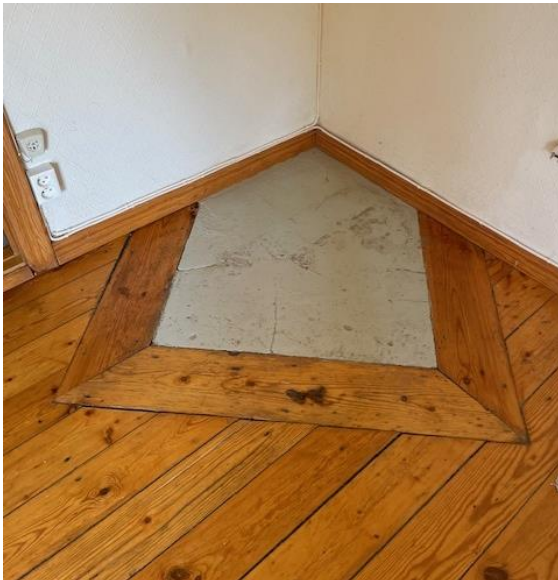
Den ursprungliga värmekällan i byggnaden har varit kakelugnar och/eller vedspisar. Om detta vittnar de gnistskydd av sten som ännu finns infällda i plankgolvet.

Figur 6. Underlag för eldstad i plankgolv.

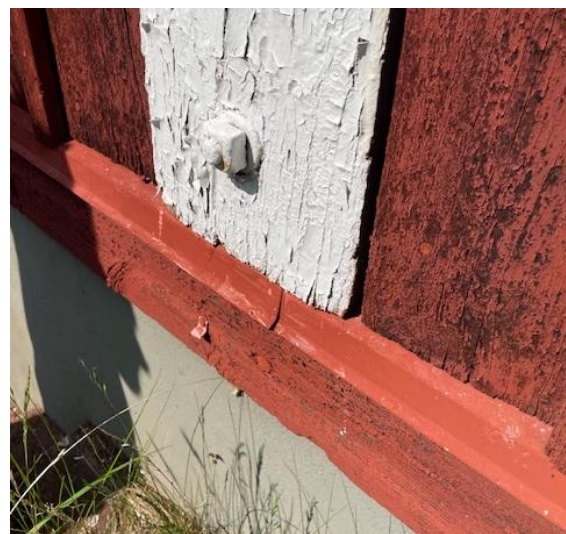
Fasaden har kompletterats eller bytts ut mot ny av samma variant. Det kan man exempelvis se på lockeläktens utformning som varierar på olika sidor av byggnaden. Man kan även se en mer diletantmässig förbättring av fasaden vid balkongen på plan två som med all önskvärd tydlighet vittnar om senare tiders händer. Även att offerbrädan har en dropplista av plåt istället för en snedställd bräda eller hyvlad avfasning av själva offerbrädan vittnar om senare tiders ingrepp.

Figur 7. Plåt över offerbräda samt bult.

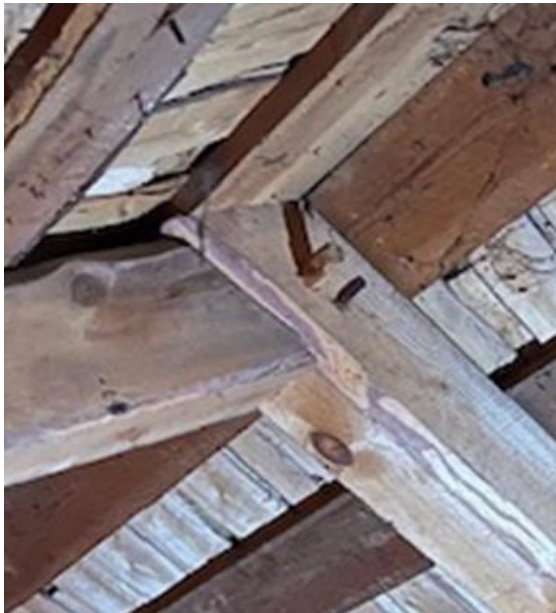
Vid närmare betraktning av fasaden kan man även finna bultar. Även dessa har tillkommit vid senare tider (30- eller 50-tal) för att stabilisera timmer- och stolpverksstommen. Ett mer trolig ursprungligt utförande är att dymlingar av trä så som fortfarande syns där takstolarnas högben möts har använts.

Figur 8. Dymling i takstol.

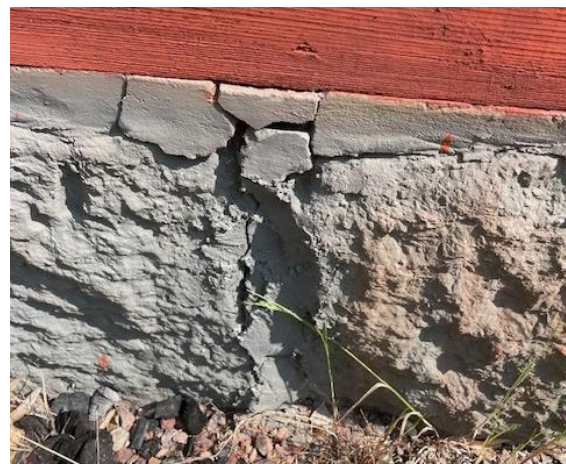
Grunden har "lagats" (förmodligen med de bästa intentionerna) med betong. Detta är inte förenligt med den ursprungliga tekniken där ett mjukare kalkbruk förmodligen använts. Den felaktiga underhållsmetoden har bidragit till sprickbildning i grunden.

Figur 9. "lagad" grund

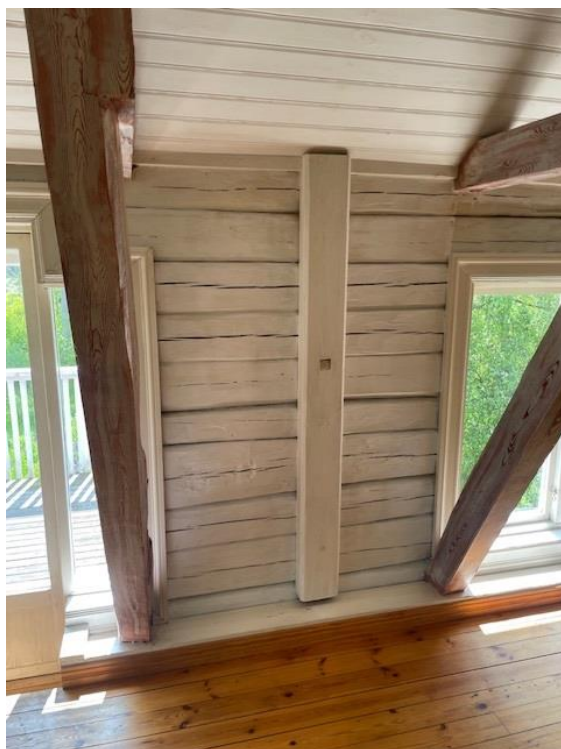
Figur 16. Synlig stomme av liggande timmer.

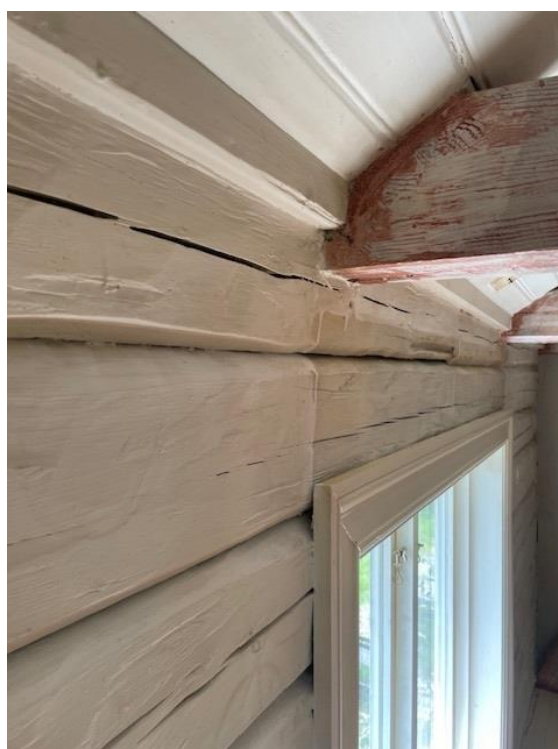
Figur 14. Timmerstomme

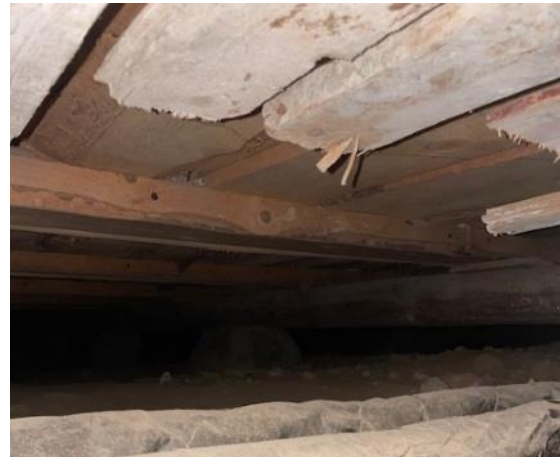
I likhet med många av de byggnader som blir föremål för utredningar så som denna är att, det senast tillkomna oftast är i sämst skick. Kvaliteten på gångna tiders material var i stor utsträckning av väsentligt högre standard än det som finns att tillgå idag. Även de metoder som användes tycks ha en livslängd eller uthållighet som är svår att slå. Av det som har kunnat uppfattas vid platsbesök tycks stommen vara i relativt gott skick, bottenbjälklaget ser tort och fint ut och inga större problem med fasaden har noterats.

Figur 17. Bottenbjälklag fotograferat fr. krypgrunden
