Piren vid Åsbro fd impregnering.

Redovisning av historik och utförda åtgärder.

Författare: Peter Carlsson
Beställare: Askersunds Kommun
Konsultbolag: Structor Miljöteknik AB
Uppdragsnamn: Piren vid Åsbro fd impregnering
Uppdragsnummer: 6051-045
Datum: 2023-10-05

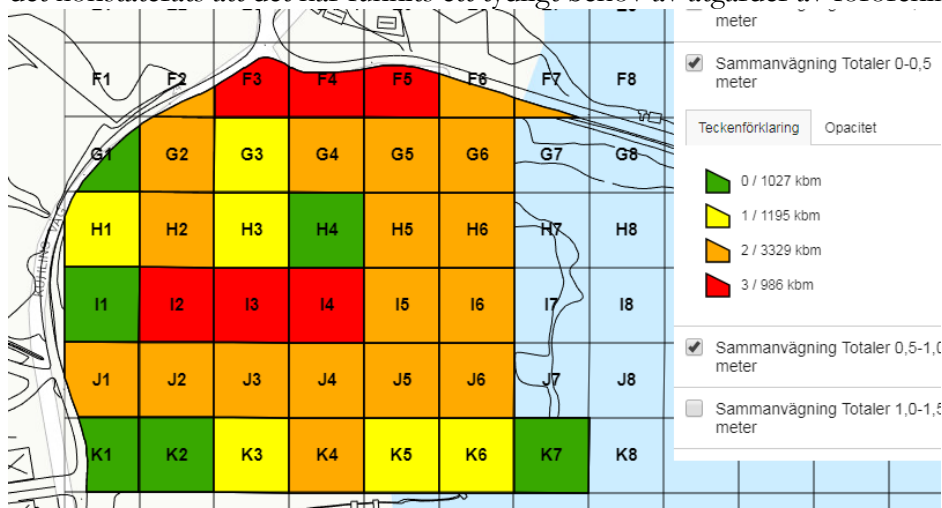
Figur 3.2. Karta från undersökningar som visar åtgärdsbehov av invallningen

Jord och sedimenten innanför piren har varit kraftigt förorenade och det har skett en tydlig spridning till Tisarens sediment och ytvatten. Flygfoto från 2016 visar exempel avseende pågående spridning av framförallt kerosot.

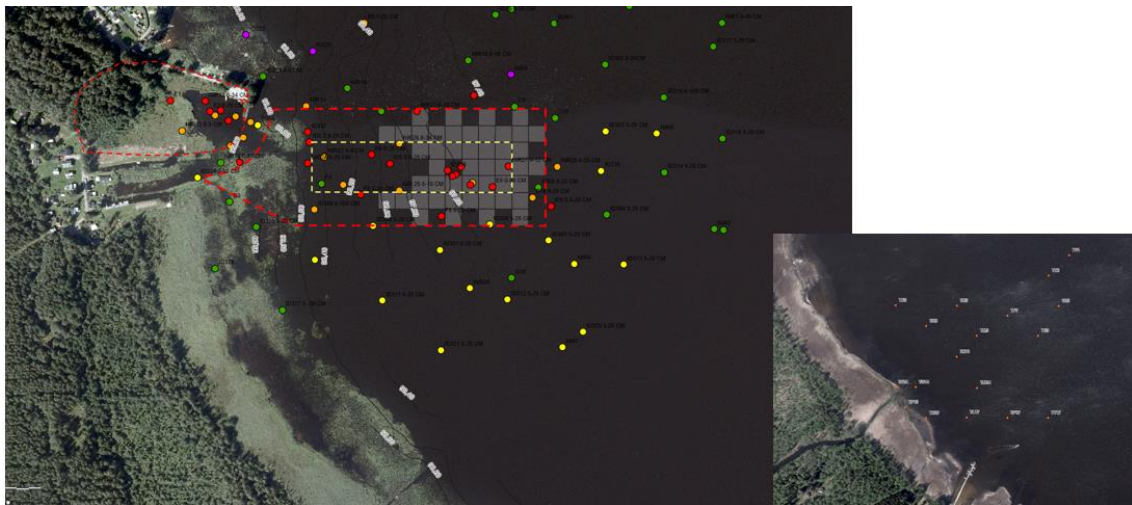
Figur 3.3. Karta från undersökningar som visar åtgärdsbehov av sediment innanför och utanför invallningen

Ett stort antal utredningar och undersökningar har utförts i sedimenten utanför Åsbro gamla impregnering och utanför Åsbro nya impregnering i Estaboån och dess utlopp i Tisaren. Ett tydligt åtgärdsbehov har funnits av föroreningar i sedimenten utanför piren och i Estaboån.

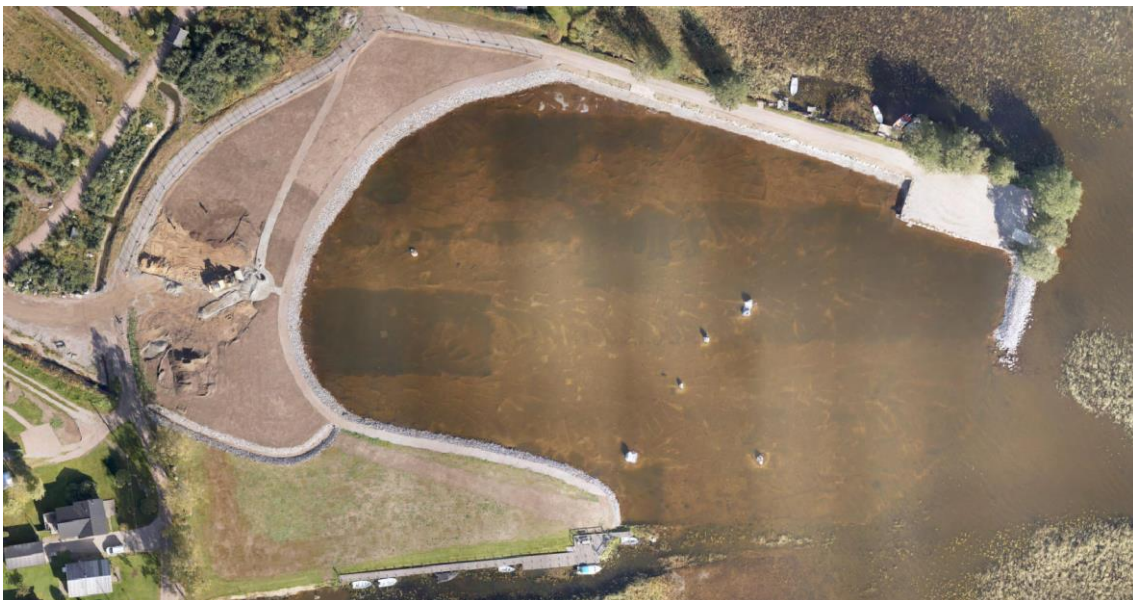
Figur 5.3. Flygfoto från maj 2022 som visar slutet på återställningen av invallningen.

Cirka 44 000 tusen ton förorenad jord och sediment har åtgärdats i området vid invallningen. Mer än 95 % av föroreningarna anses ha åtgärdats. Det förekommer mindre mängd föroreningar på större djup men i och med de täckningsåtgärder som har genomförts bedöms dessa inte utgöra några risker eller exponeringar för närmiljön.

Efter att föroreningar i mark och sediment åtgärdats har duk lagts ut som både skydd för restföroreningar och som materialavskiljande lager. Ovanpå duken har minst 0,5 meter tjockt lager av bergkross och morän lagts ut, se ritning med profil. Områdets strandlinje har försökt att återskapas så som det såg ut på 40-50-talet.

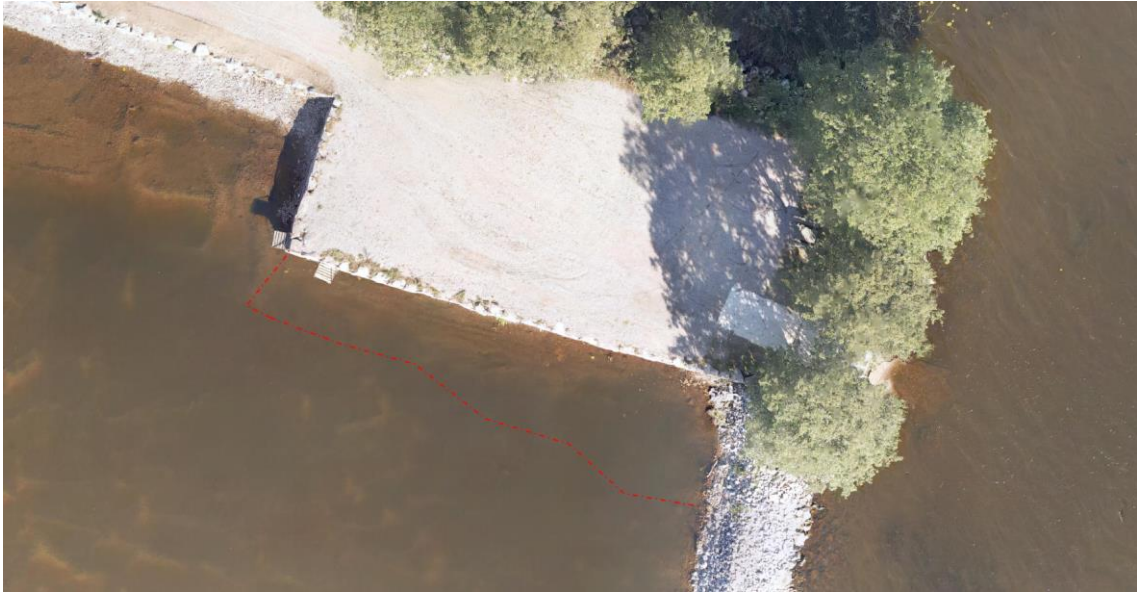
I området längs långsidan på piren har täckning ej skett med duk och bergkross. SGU har för avsikt att genomföra dessa kompletterande åtgärder senast under 2024.

Figur 5.4. Flygfoto från 2022 och där rött streckad linje visar område som skall täckas.

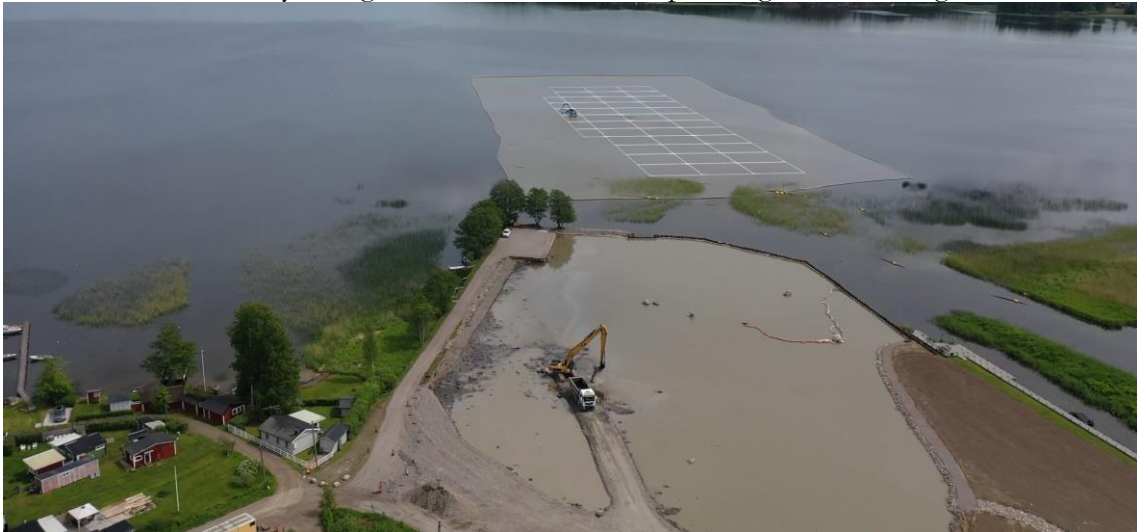
Figur 6.1. Flygfoto från 2022 och saneringsarbeten sker med långarmad grävmaskin vid invallningen och innanför spont och av sediment ute i Tisaren med sugmuddring innanför siltskärm.

Sanering har skett genom så kallad sugmuddring där sedimenten sugits upp och pumpats vidare via plaströr till anläggning för avvattning. Innan sedimenten avvattnats har de injekterats med polymer och pumpats in i så kallade geotuber. Utgående vatten från anläggningen har renats med kolfilterteknik. Hela åtgärden har skett innanför siltskärmar samt ett antal andra skyddsåtgärder för att förhindra spridning av föroreningar till Tisaren.

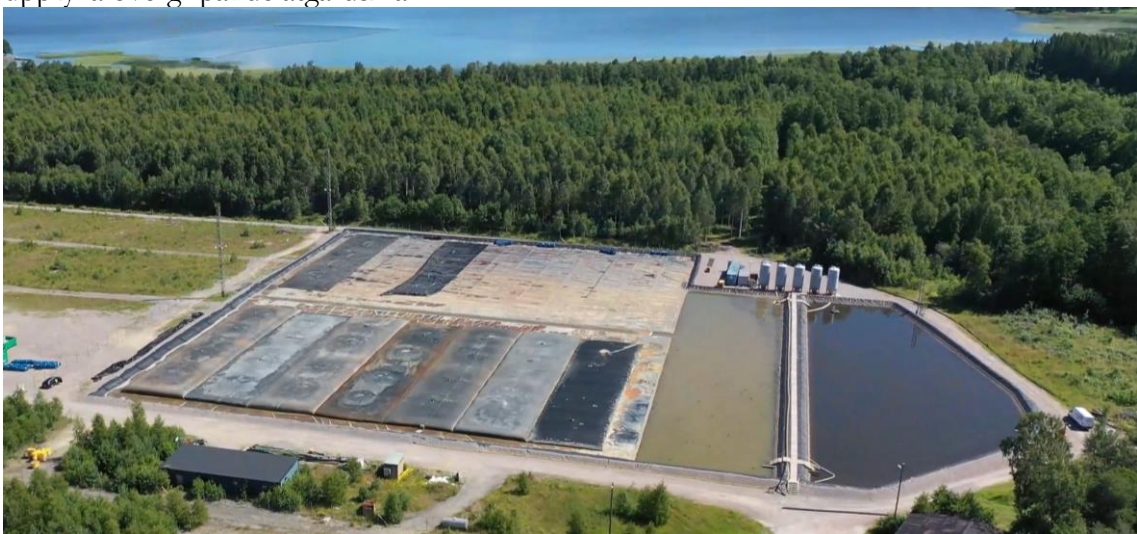
Figur 6.2. Flygfoto från 2022 som visar avvattningsytan med geotuber och tillhörande vattenbassänger och reningsanläggningar.
