Rönneshytta före detta sågverk, del av Rönneshytta 5:6, 5:7, 5:10 5:12, 1:35, 1:63– 1:65, Askersunds kommun

EBH-slutrapport av 2022 års utförda schaktsanering avseende dioxin

2022-12-06

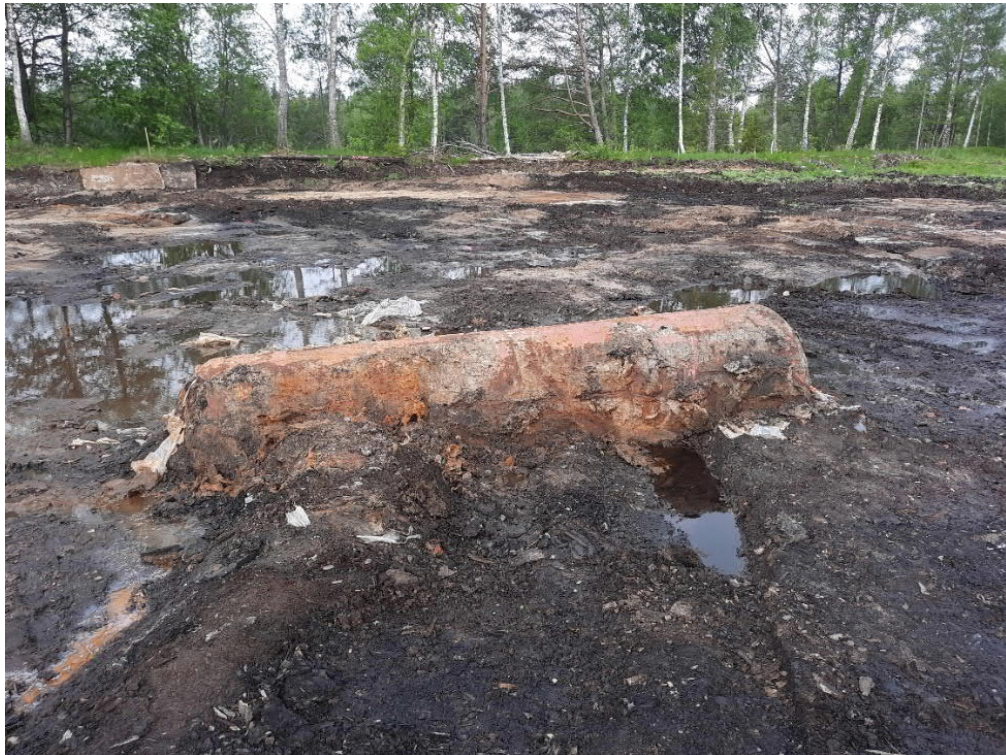
Inom sydvästra delen av område C påträffas en tom cisternkonstruktion och en tom cylinderformad metallkonstruktion med skapta hål. Placering av både cistern och cylinderkonstruktionen indikerade att de inte brukats på den platsen de påträffades, se **figur 4** och **5**. För indikation på vad cisternerna möjligen kan ha innehållit provtogs ansamlad vätska (enstaka liter) i jord under cisternen för analys. För analysresultat se **avsnitt 3.3.5**. Bägge konstruktionerna har borttransporterats.

Figur 4: *Fotografi av liggande cistern, svagt lutande. Manlucka ligger i sidled, bort från bilden) och den vänstra änden av cisternen (mot sjön) är lägre placerad än cisternens högra ände. Slutlig bedömning är att cisternen inte nyttjades i den placering som den nu påträffas. Vatten som syns i bilden är nederbörd som föll under dagen för platsbesök. Enligt entreprenör och miljökontrollant var vattnet borta dagen efter.*

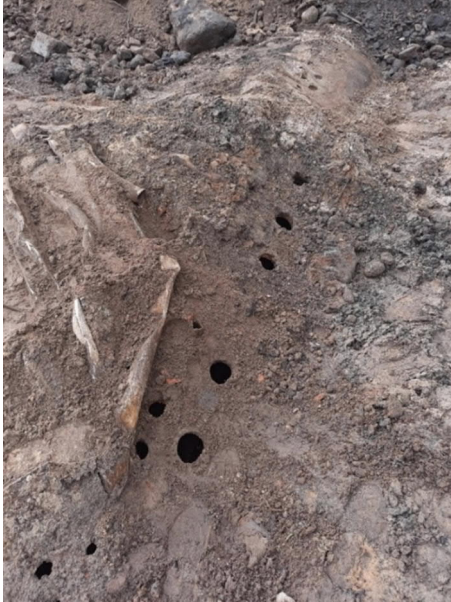
Figur 5: Fotografi av cylinderformad konstruktion. Vad denna formation nyttjats till är oklart, det rör sig dock inte om någon cistern då det tydligt syns att hålen är antropogent skapade.

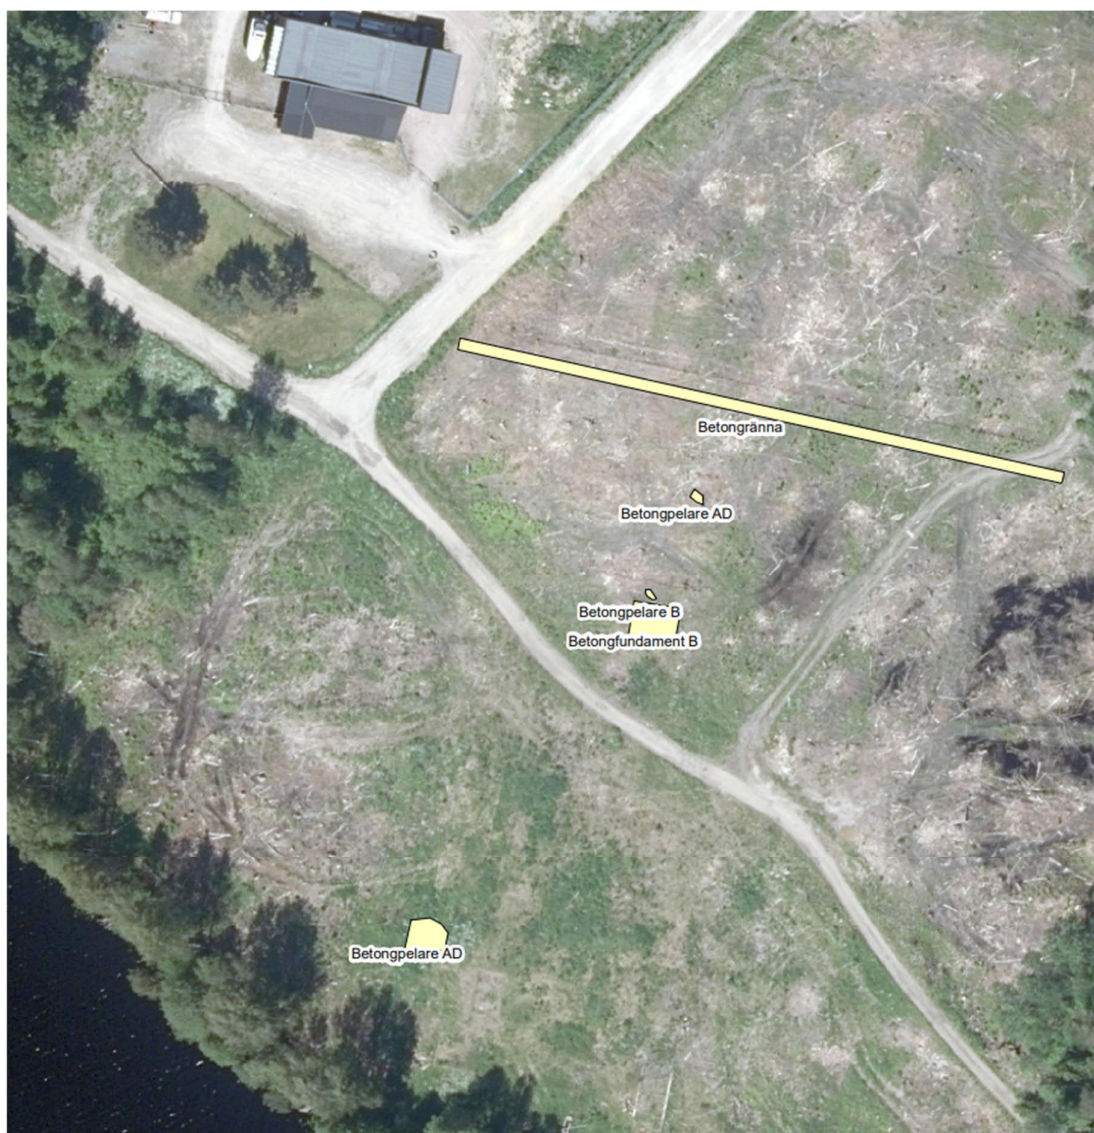
Figur 7: Läge provtagen betong. Inringade betongpunkter har borttransporterats.

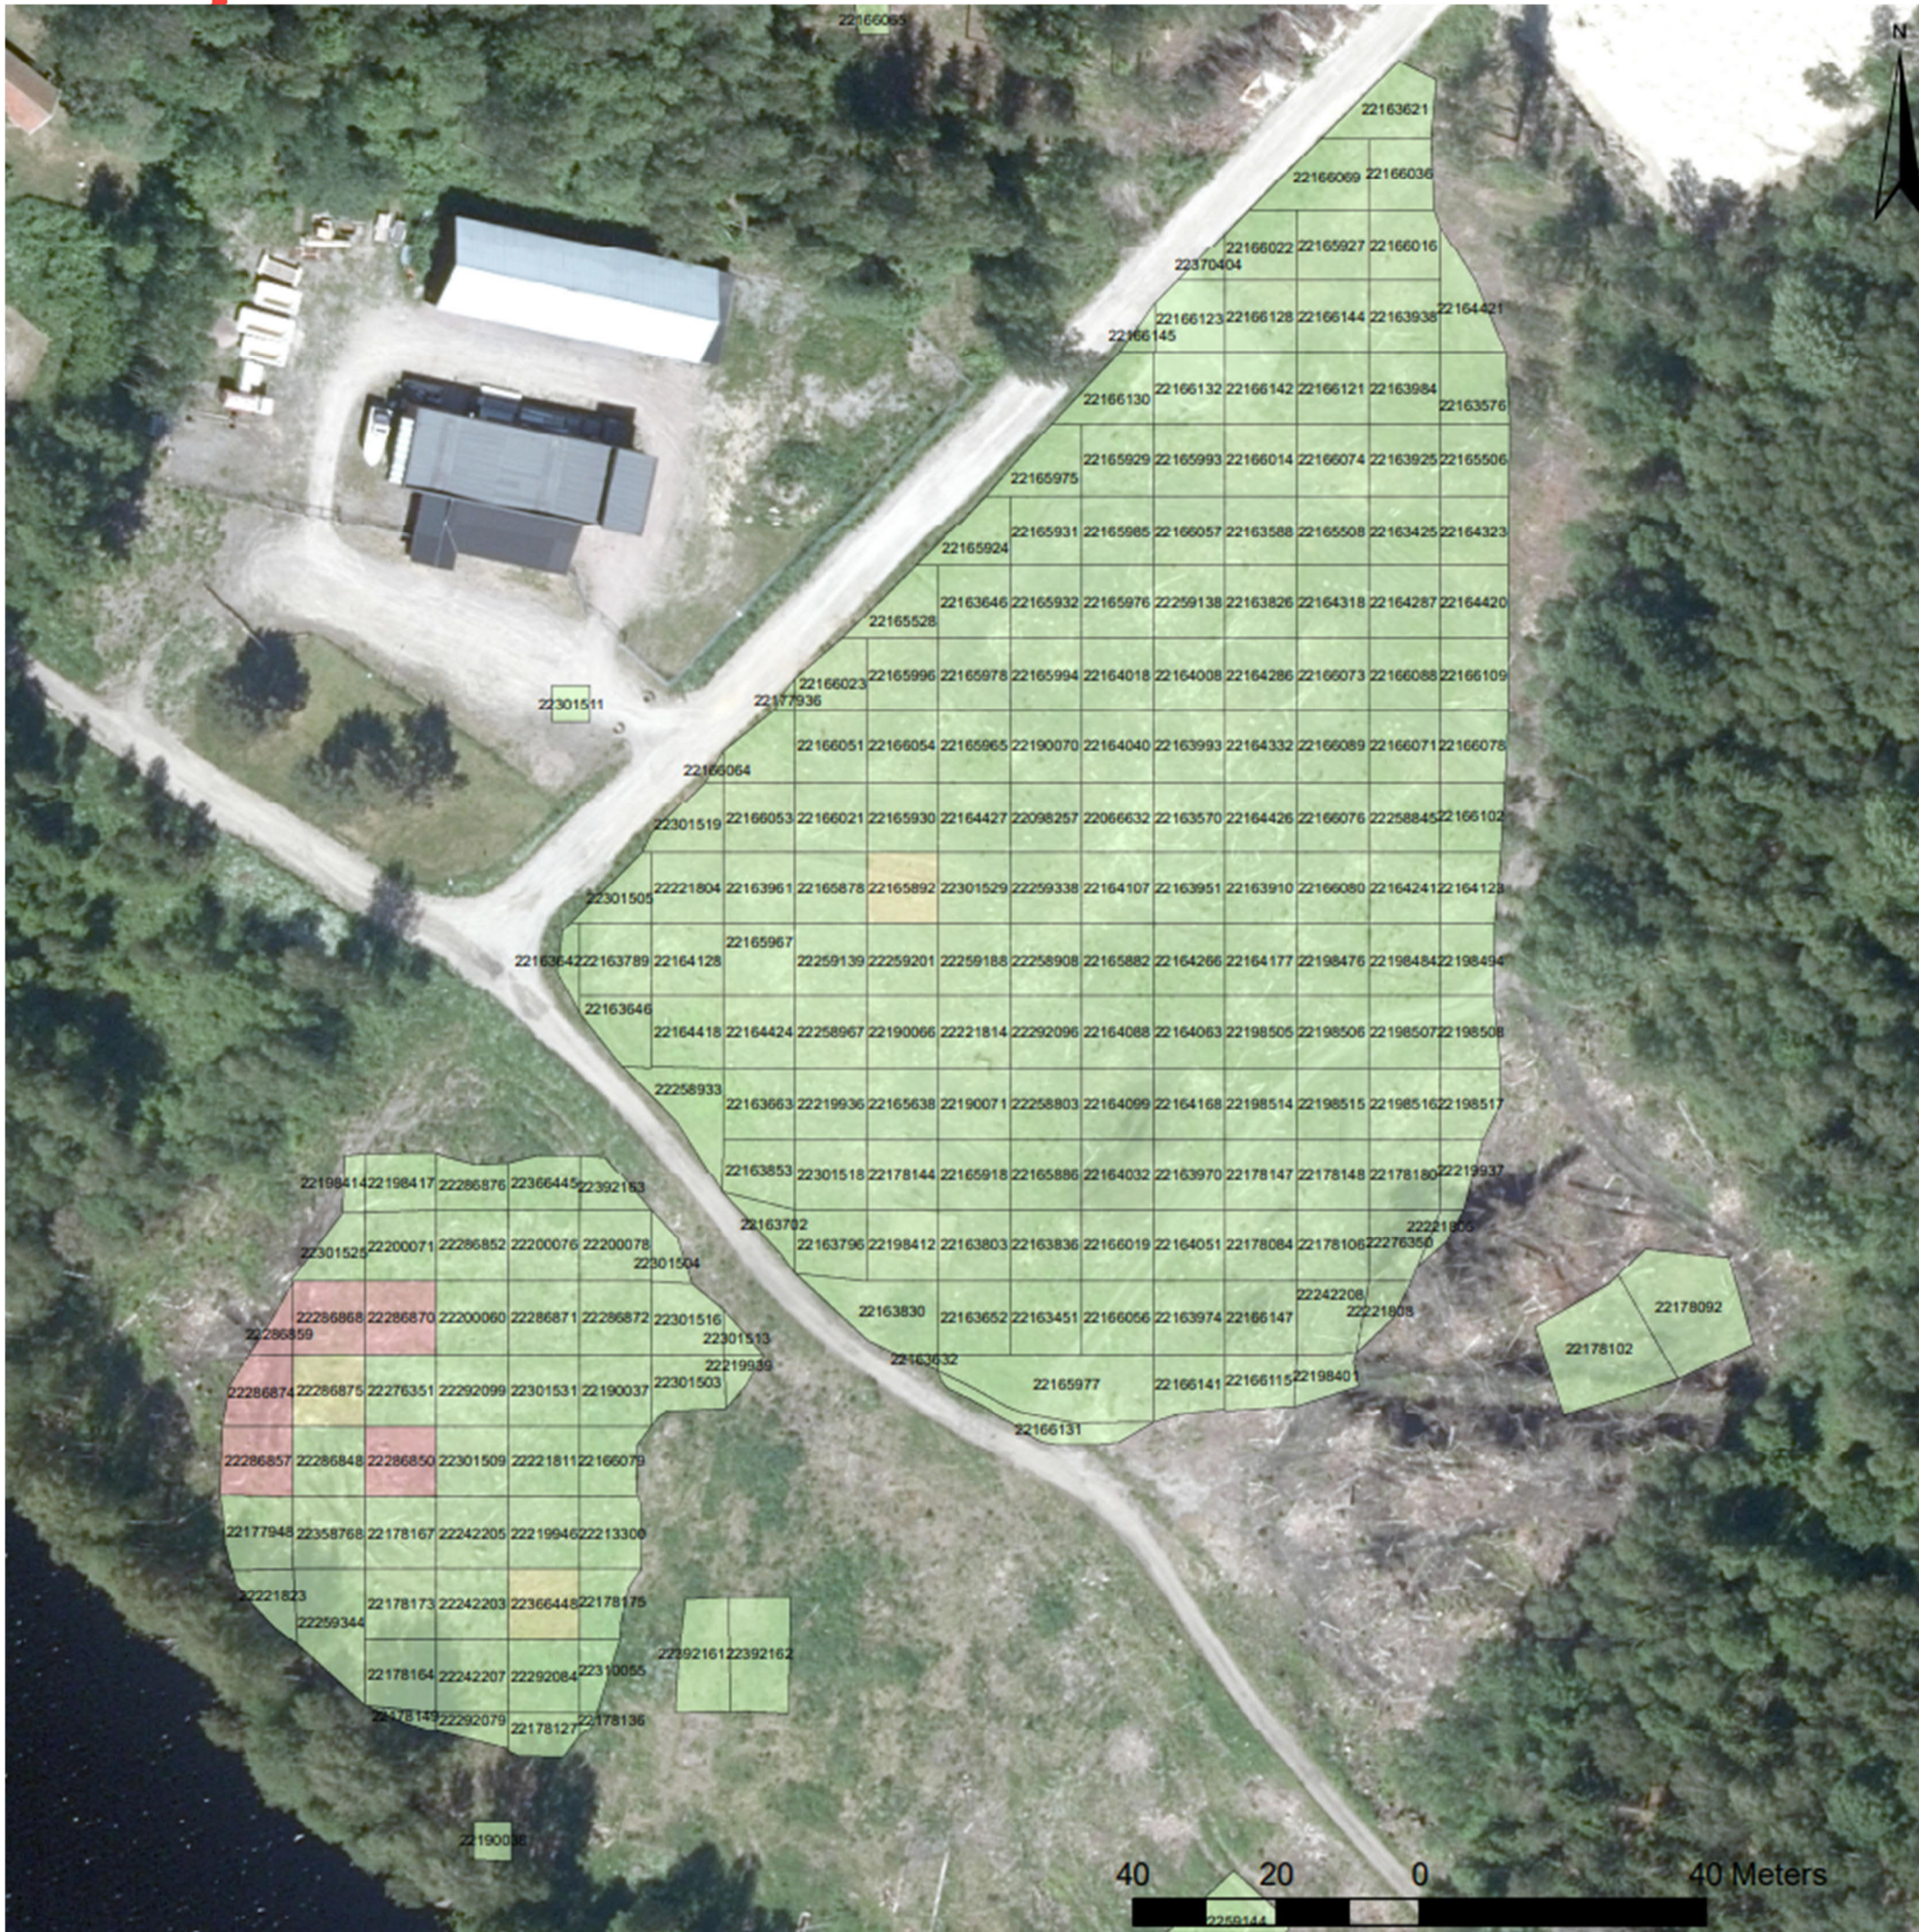
Figur 8a: Kvarlämnade dioxinhalter i slutliga schaktbottenar. Grön yta avser halt lägre än mätbart åtgärds mål, gul avser halt högre än mätbart åtgärds mål lägre än MKM-riktvärde och aprikos avser halt över MKM-riktvärde. Källa: bearbetade utklipp i ritningar M104a-c.

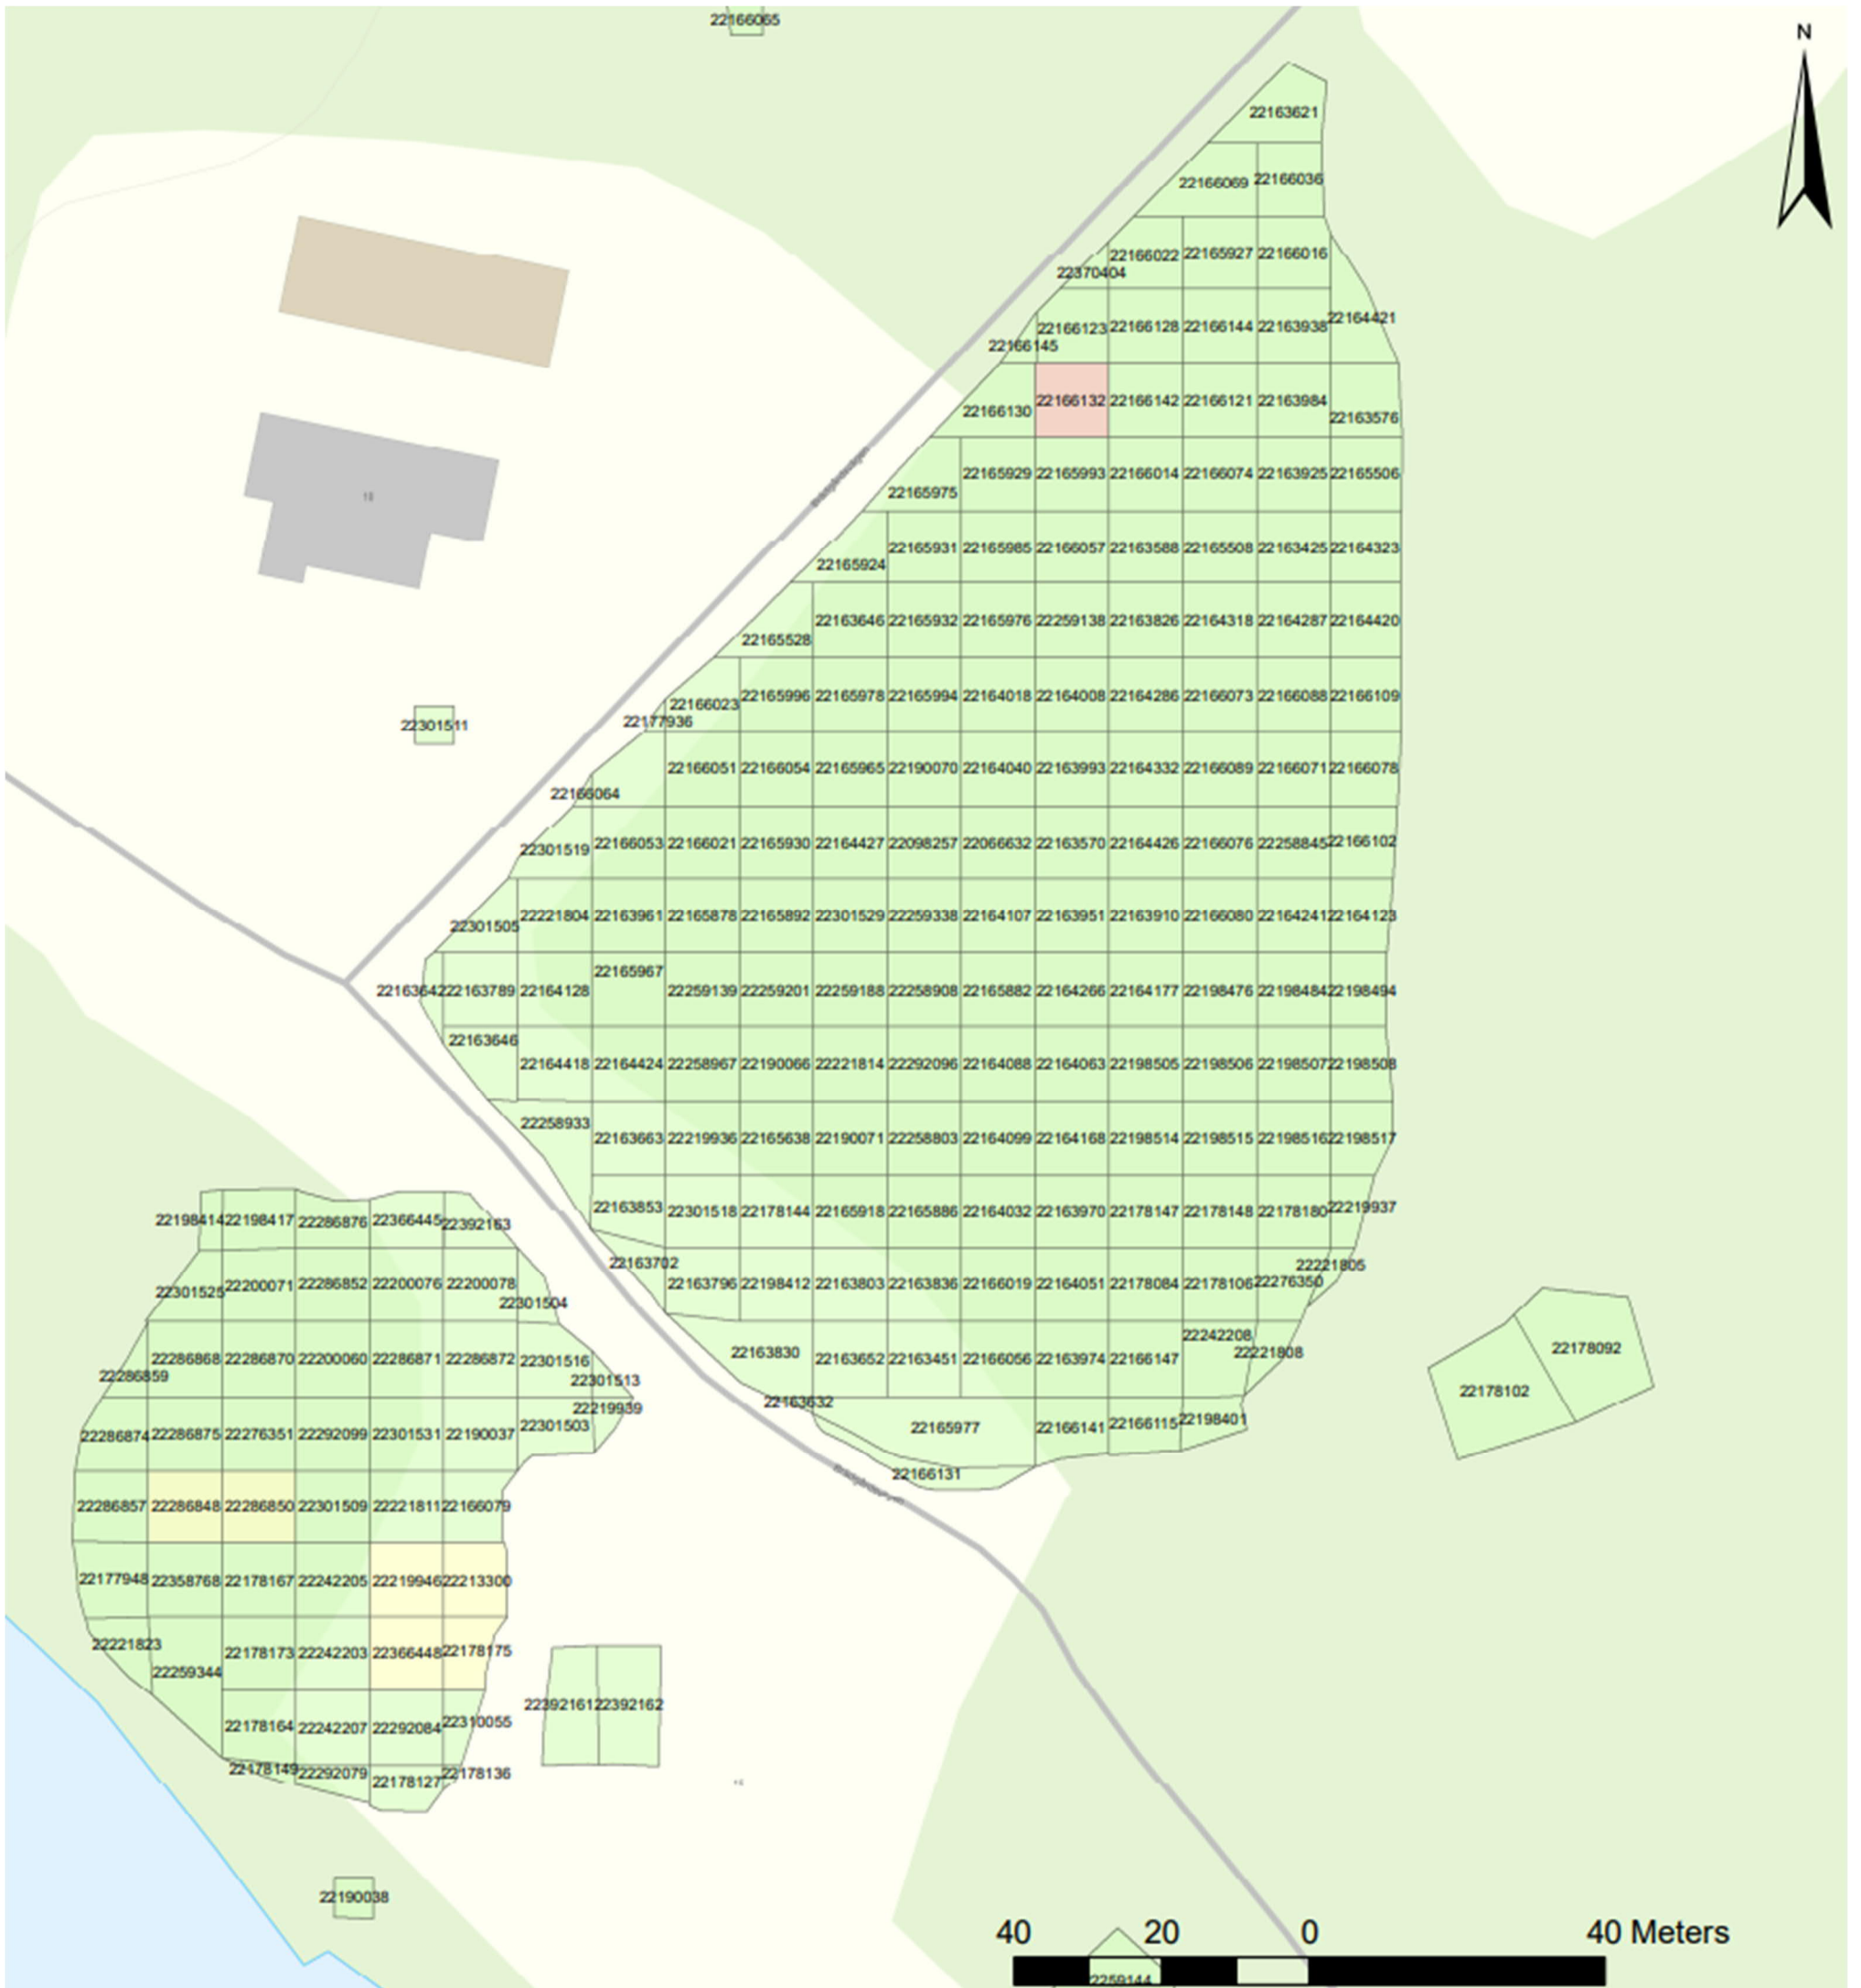
Genom figur 8b och tabell 13 kan utläsas att förhöjda zinkhalter över MKM-riktvärde kvarlämnas i en ruta i norra delen av område B. Vidare framgår att halter av arsenik, barium, kadmium, koppar och/eller zink över KM-riktvärde påvisas i fem schaktbottnar inom centrala och sydvästra delen av område C. Av figur 9b i kombination med tabell 14 kan utläsas att dokumenterat förhöjda halter av arsenik, barium, kadmium, koppar och/eller zink kvarlämnas ställvis:

- område B åt väst
- område C åt väst
- område D (12D3-05) åt syd-sydost
- område D (7D2) åt öst
- område D (7D1-D2) åt syd

Figur 8b: Kvarlämnade metallhalter i slutliga schaktbottenar. Grön yta avser halt lägre än KM-riktvärdet, gul avser halt högre än KM-riktvärdet lägre än MKM-riktvärde och aprikos avser halt över MKM-riktvärde (inga halter över MKM). Källa: bearbetade utklipp av ritningar M103a-c.

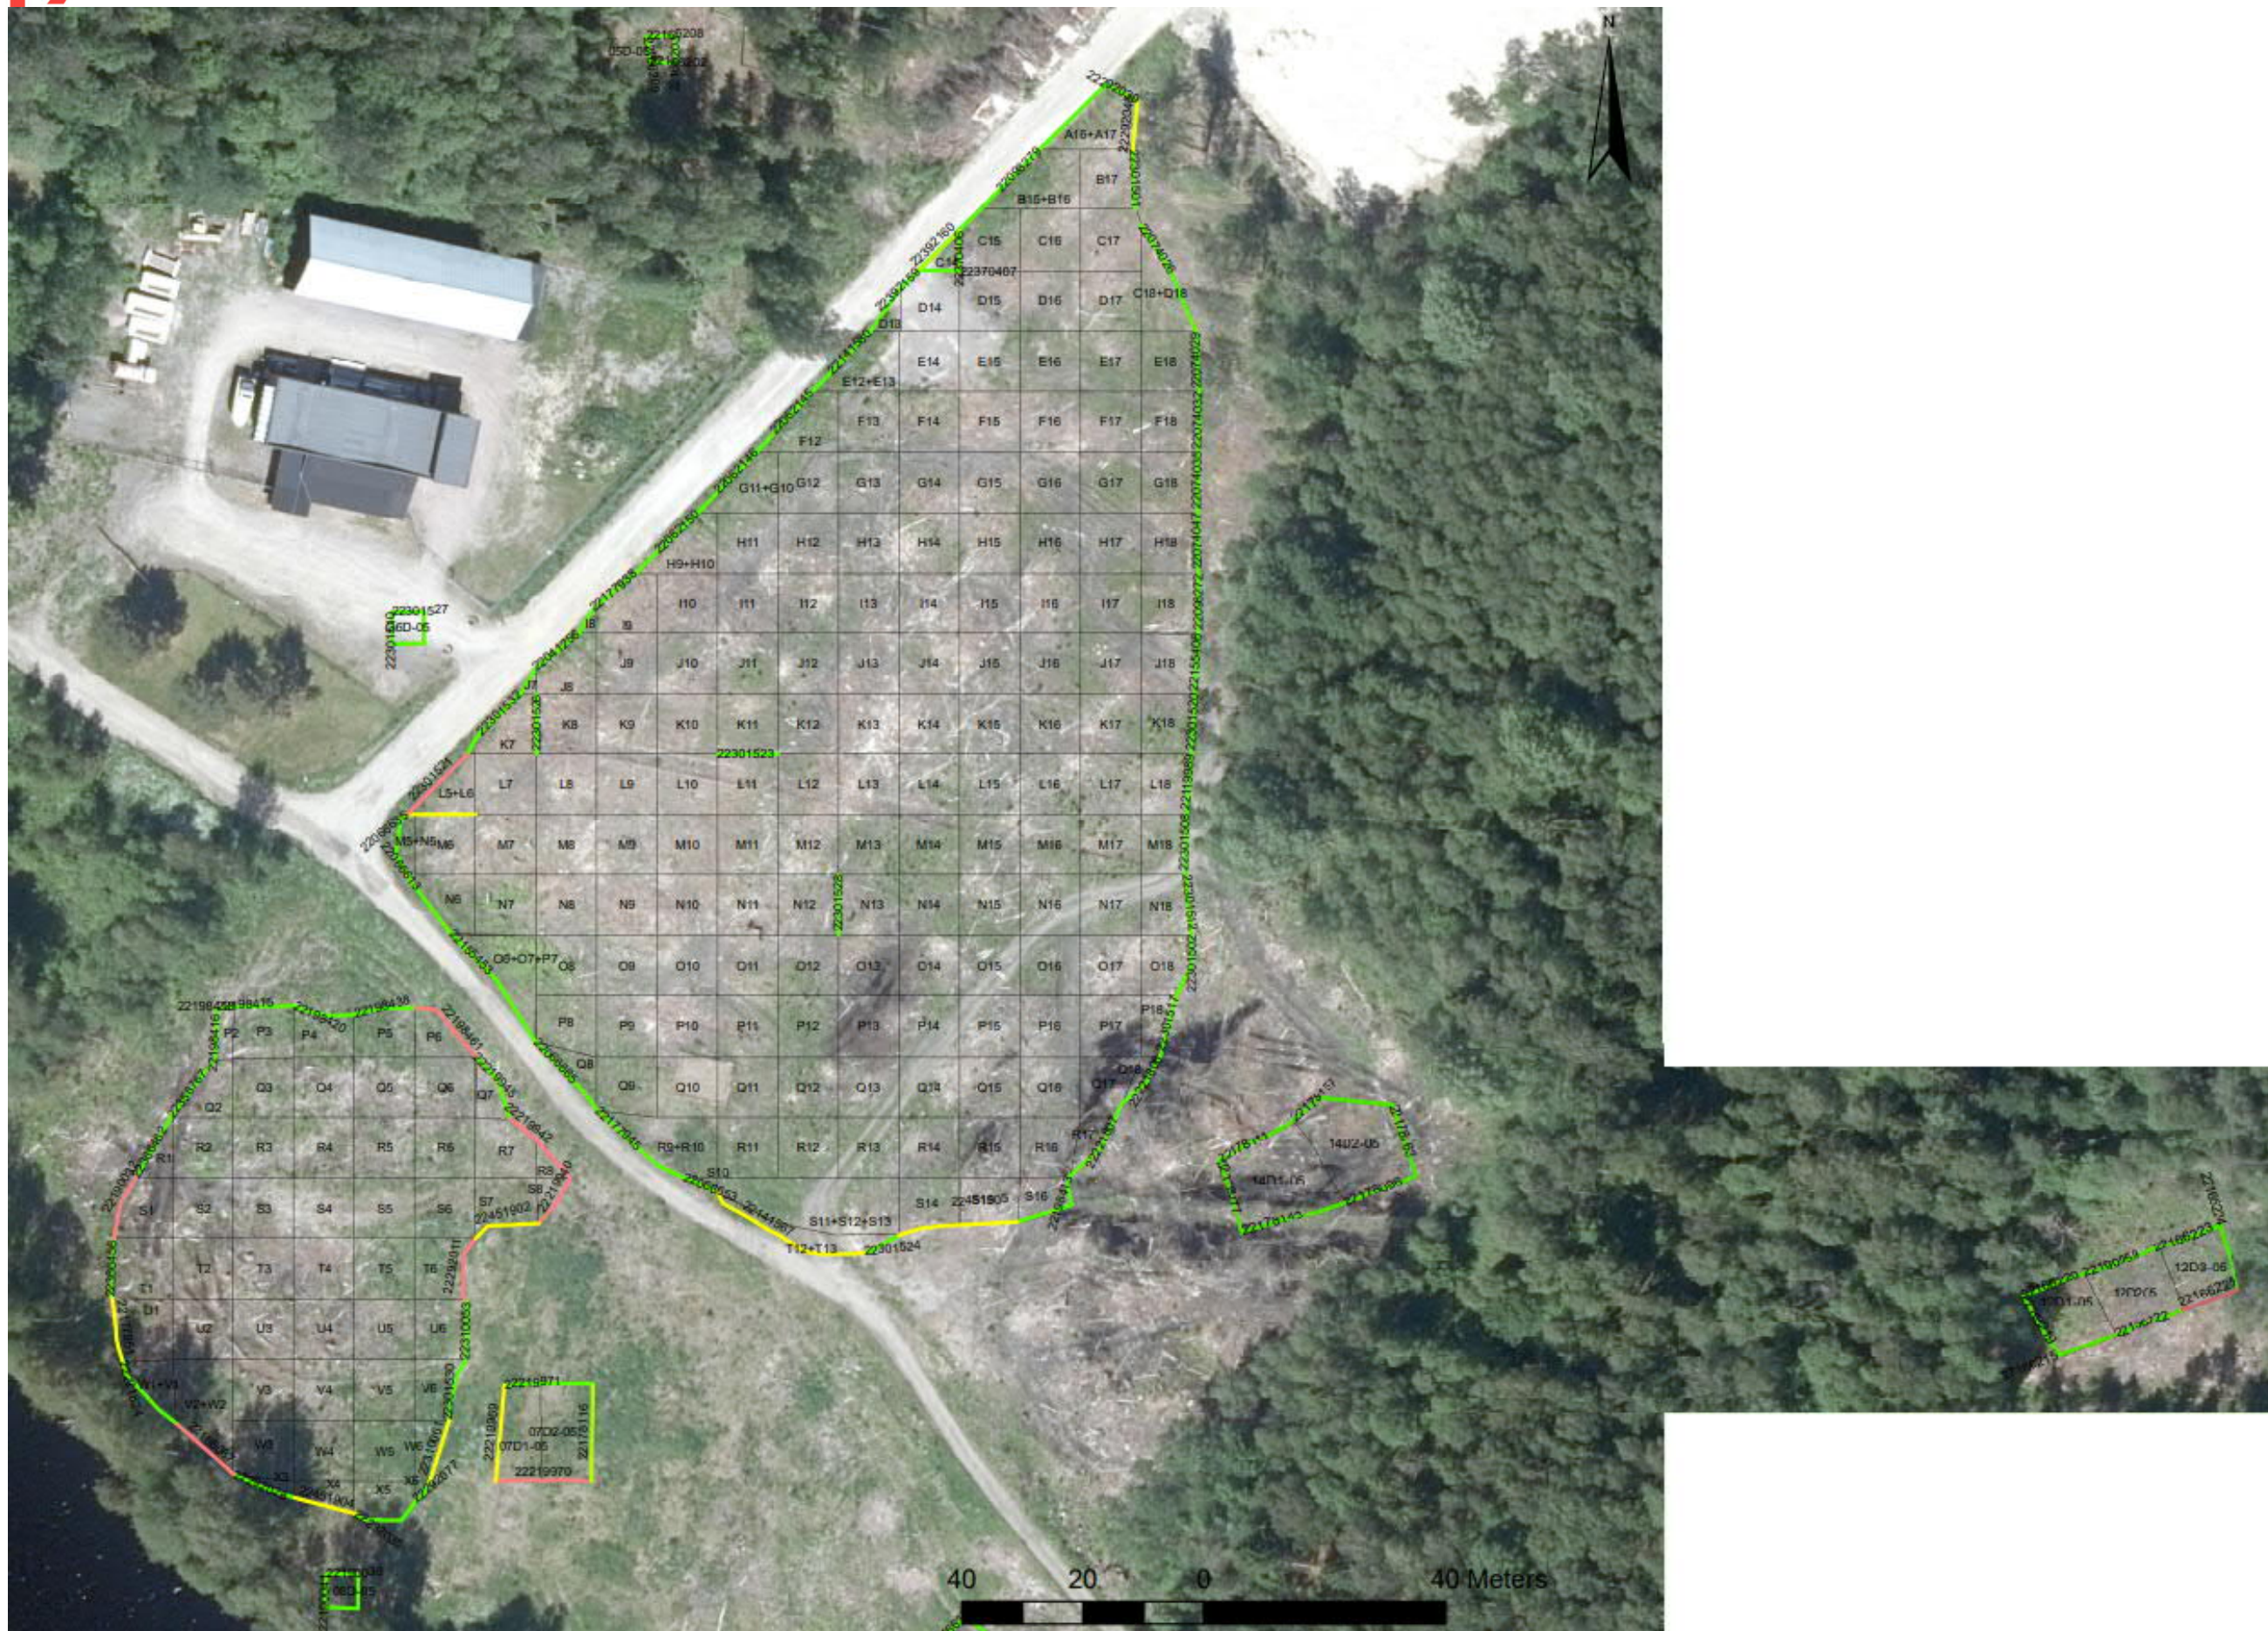
Figur 9a: Kvarlämnade dioxinhalter i slutliga schaktväggar. Grön linje avser halt under mätbart åtgärds mål, gul avser halt över mätbart åtgärds mål under MKM-riktvärde och aprikos avser halt över MKM-riktvärde. Källa: bearbetade utklipp av ritningar M104a-c.

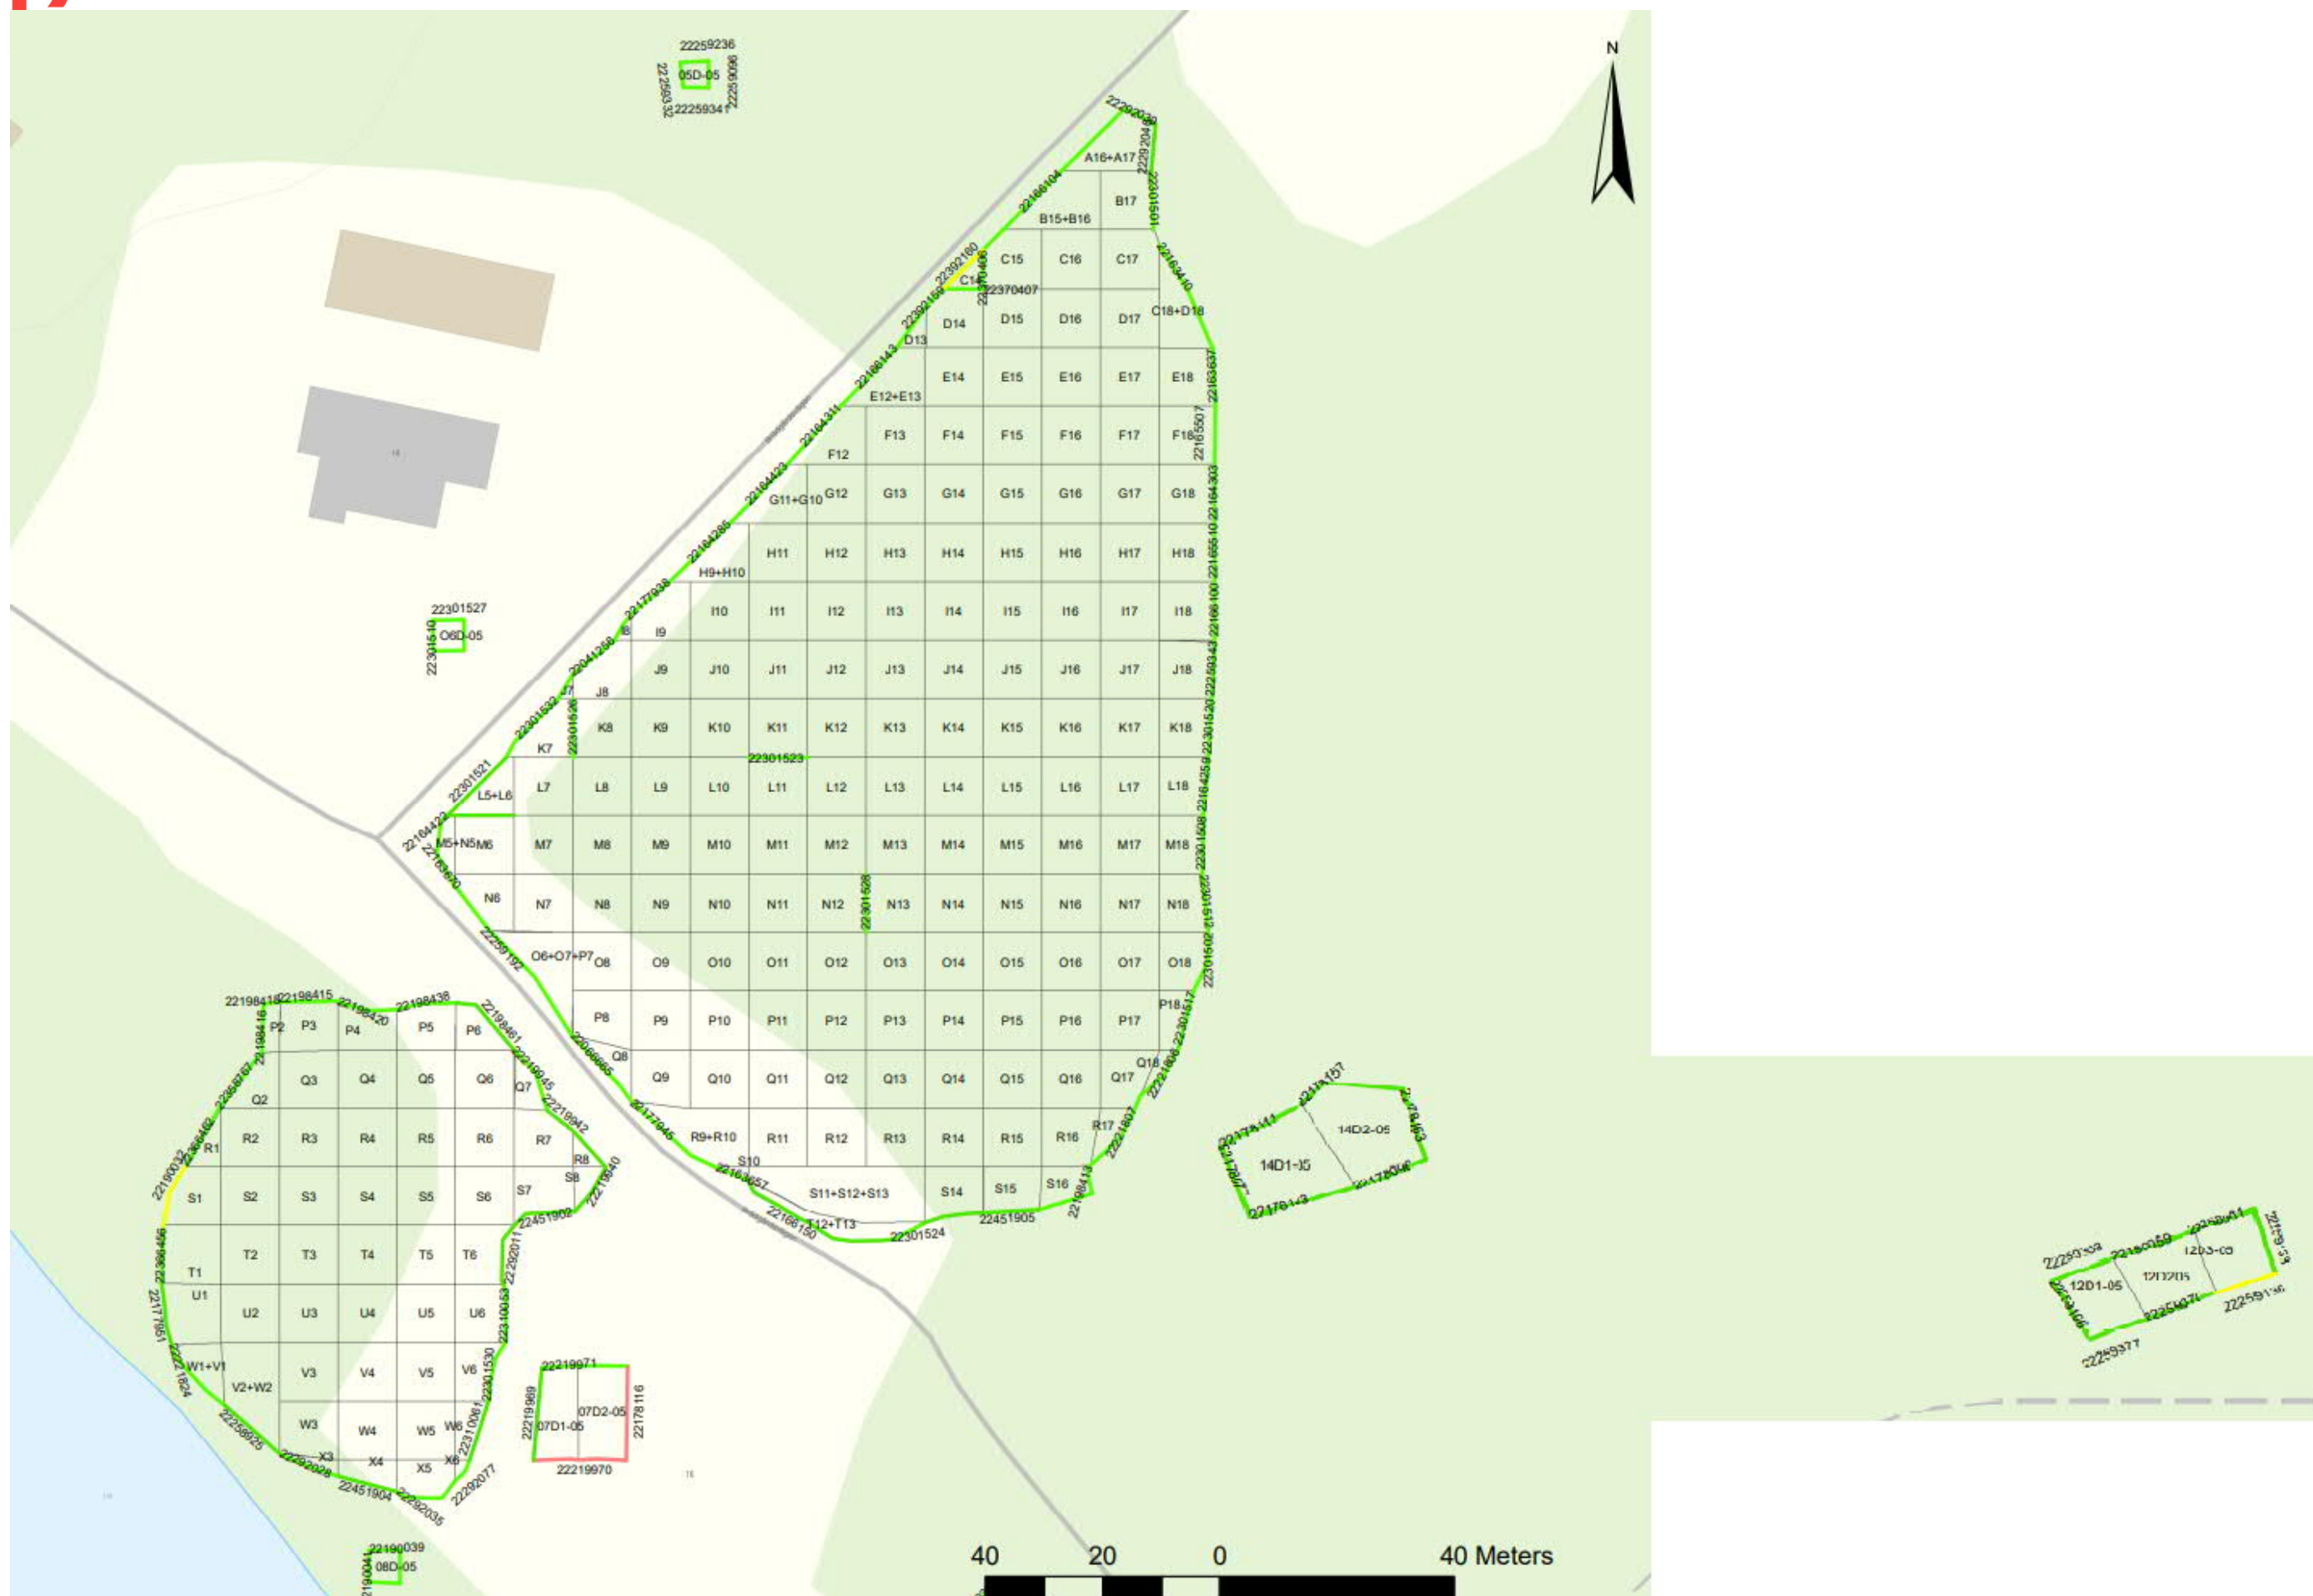
Figur 9b: Kvarlämnade metallhalter i schaktväggar. Grön linje avser halt lägre än KM-riktvärde, gul avser halt över KM- under MKM-riktvärde och aprikos avser halt över MKM-riktvärde. Källa: bearbetade utklipp av ritningar M105b.

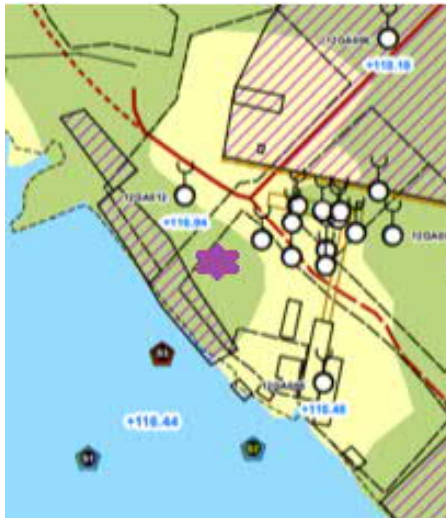
Figur 11a: Ungefärligt läge kvarlämnad dioxinförorening i område C (lila stjärna) med läge för tidigare dioxinprovtagning rör. Källa: bearb. utklipp av figur G (Bilaga 6)

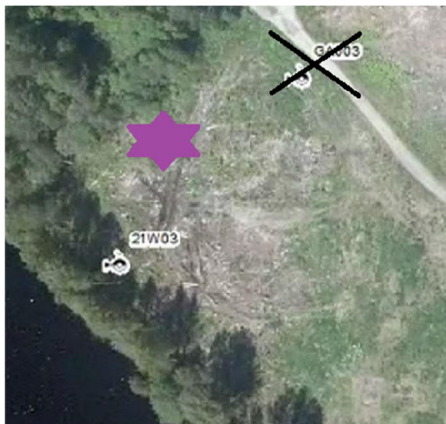
Figur 11b: Ungefärligt läge kvarlämnad dioxinförorening i område C (lila stjärna) med läge för tidigare provtagning rör avseende dioxin. Källa: bearbetat utklipp av ritning M100
