Upprättad våren 2021

Investeringsplan vägbelysning inom Askersunds Kommun

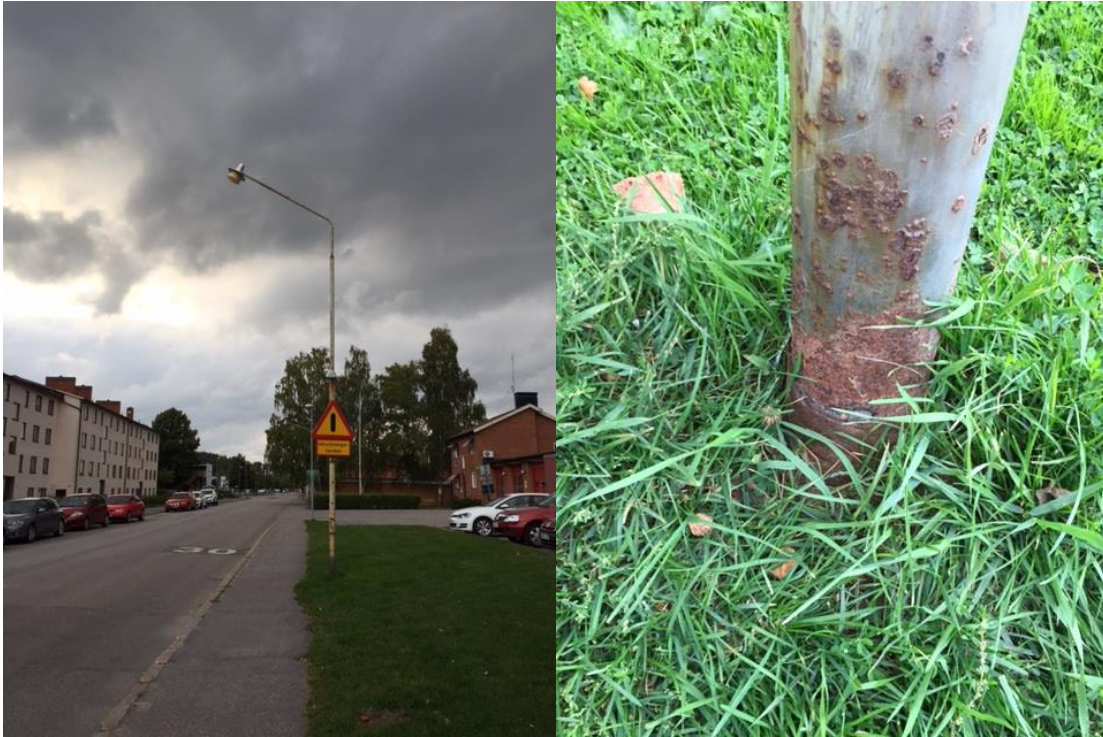
Äldre stolpe . De mest akuta 100 st stolparna är i liknande skick som den på bilden.

I en plan över 10 år så bör man med hänsyn till ovanstående budgetera för ett mer omfattande utbyte av stolpar under den kommande 10 års perioden för att komma i fatt med de 2100 st stolpar

som passerat den tänkta livslängden. Bedömningen är att man bör ha som mål att byta ca 190 stolpar/år under de kommande tio åren. Det innebär att en budget för detta bör ligga på ca 1140000 kr/år de kommande 10 åren. Resterande 200 stolparna som passerat den tänkta livslängden räknar vi med i planen att de kommer att bytas av andra skäl så som ex ombyggnationer av vägar gångbanor mm.

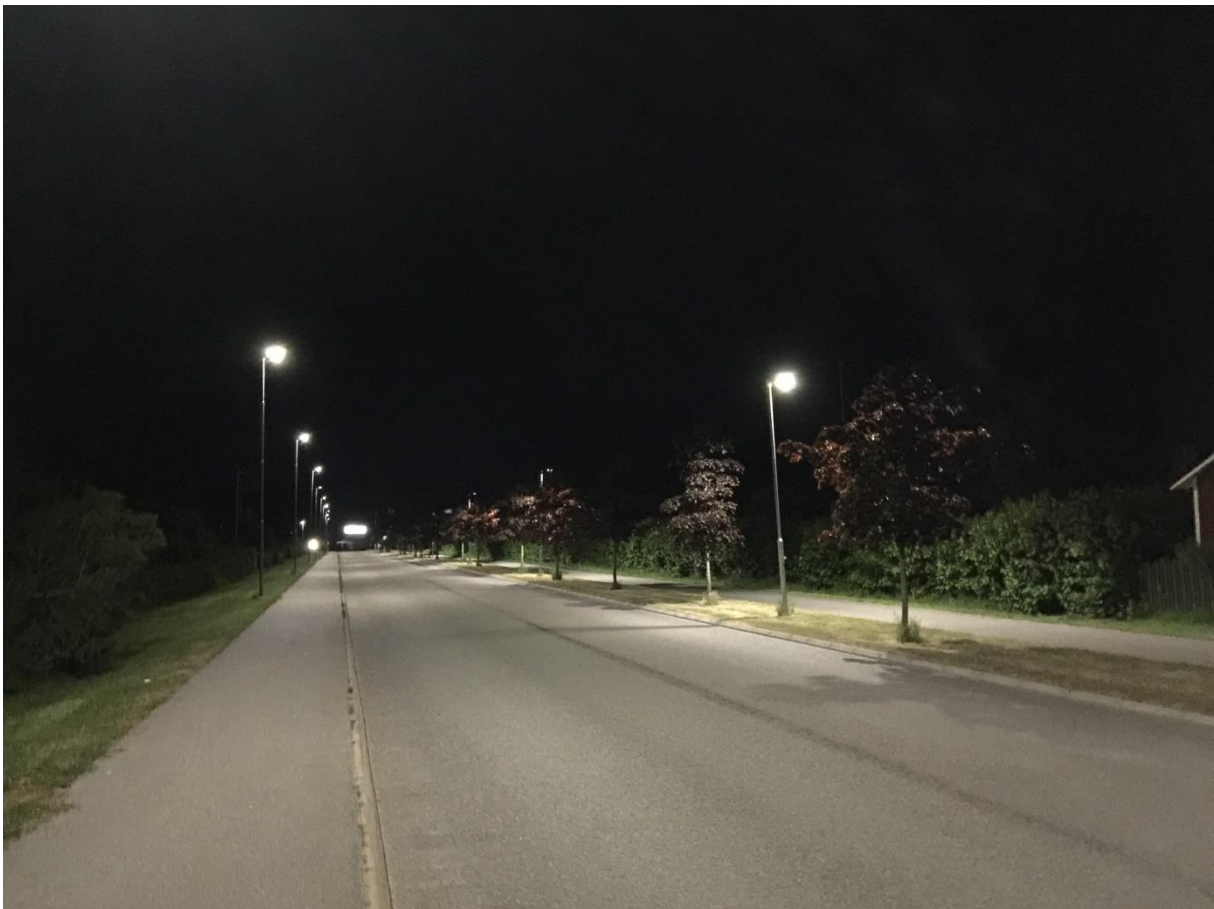
Belysning med LED 35 W

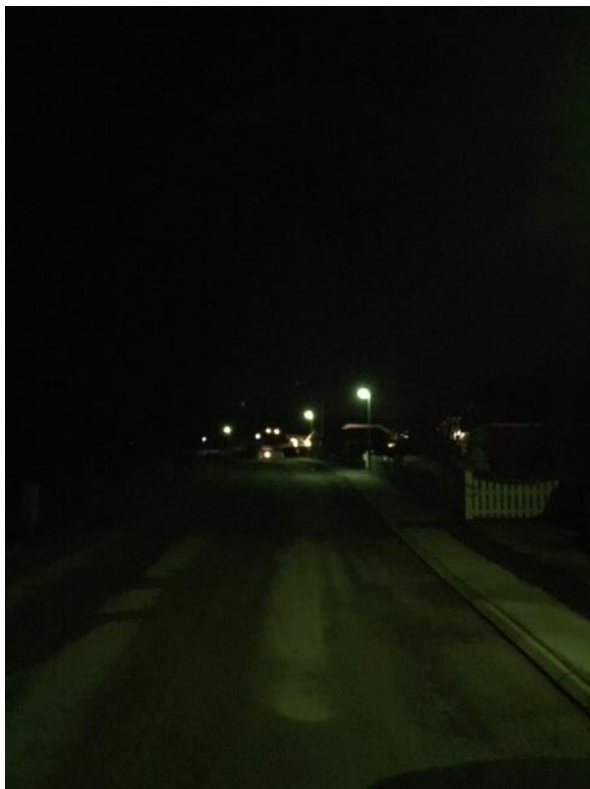
140 w per ljuspunkt innan utbyte

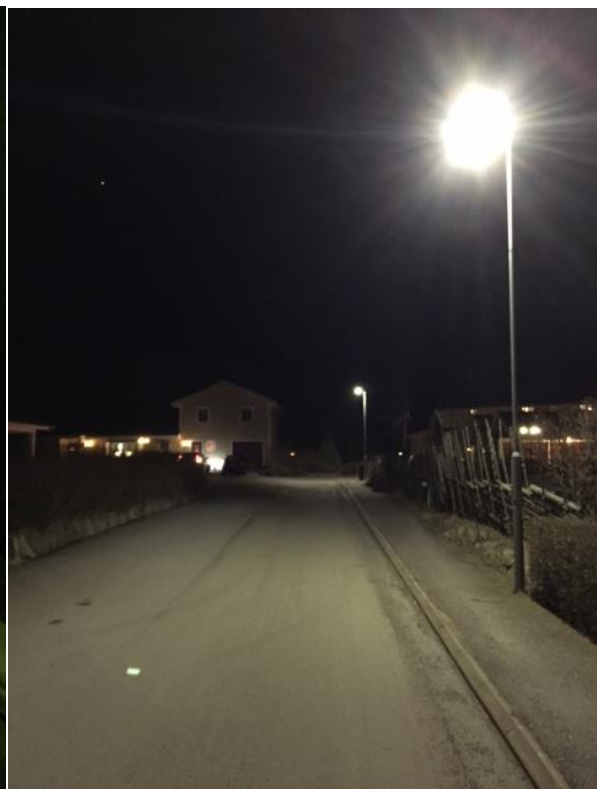
utbytt med stolpförlängare och LED35 w

Energibesparing 105w/ljuspunkt och bättre belysning
