Piren vid Åsbro fd impregnering.

Redovisning av historik och utförda åtgärder.

Författare: Peter Carlsson
Beställare: Askersunds Kommun
Konsultbolag: Structor Miljöteknik AB
Uppdragsnamn: Piren vid Åsbro fd impregnering
Uppdragsnummer: 6051-045
Datum: 2023-10-05

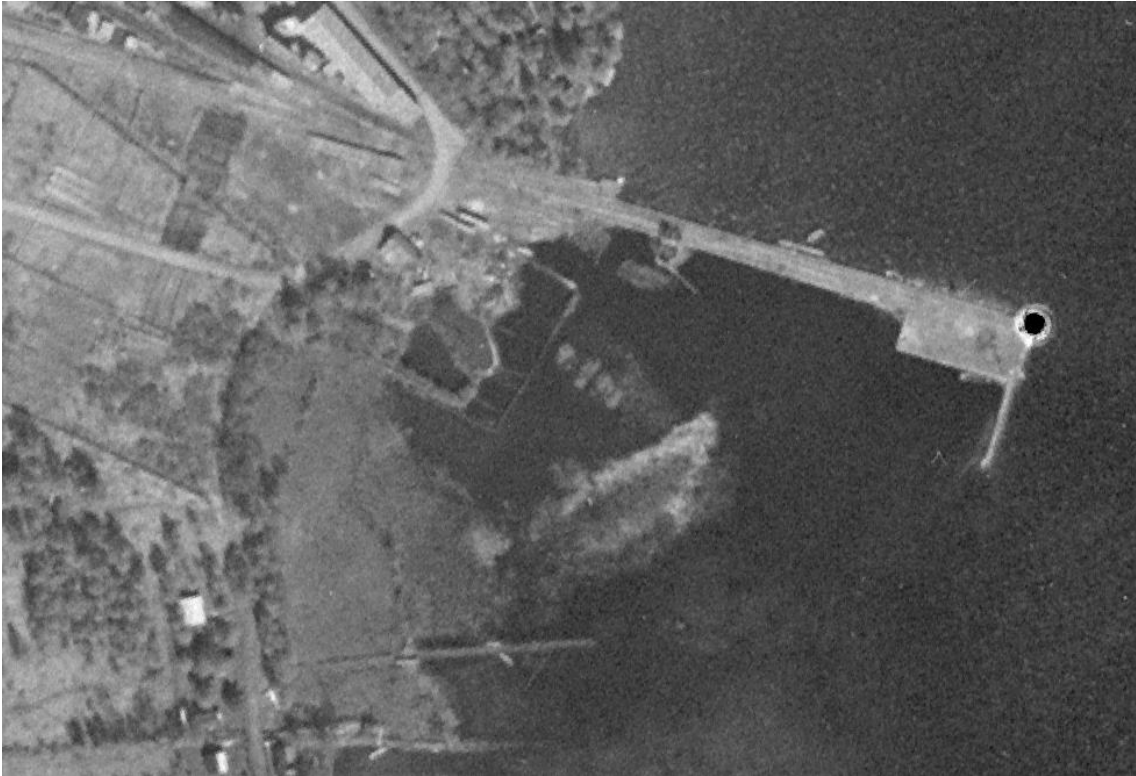
Figur 2.2. Flygfoto från 1953 som visar piren och invallningen vid Åsbro gamla impregneringsplats.

Direkt nedströms impregneringsverksamheten finns ett vattenområde och en pir och som i utredningarna har kommit att kallas "Invallningen". Invallningen byggdes upp under slutet av 40-talet för att hantera impregneringsvätskor som kom från verksamheten.

Piren anlades före själva impregneringsverksamheten (tidigare än 1905) och till annan verksamhet. Piren har endast i mindre grad nyttjats vid själva impregneringsverksamheten.
