Rönneshytta före detta sågverk, del av Rönneshytta 5:6, 5:7, 5:10 5:12, 1:35, 1:63– 1:65, Askersunds kommun

EBH-slutrapport av 2022 års utförda schaktsanering avseende dioxin

2022-12-06

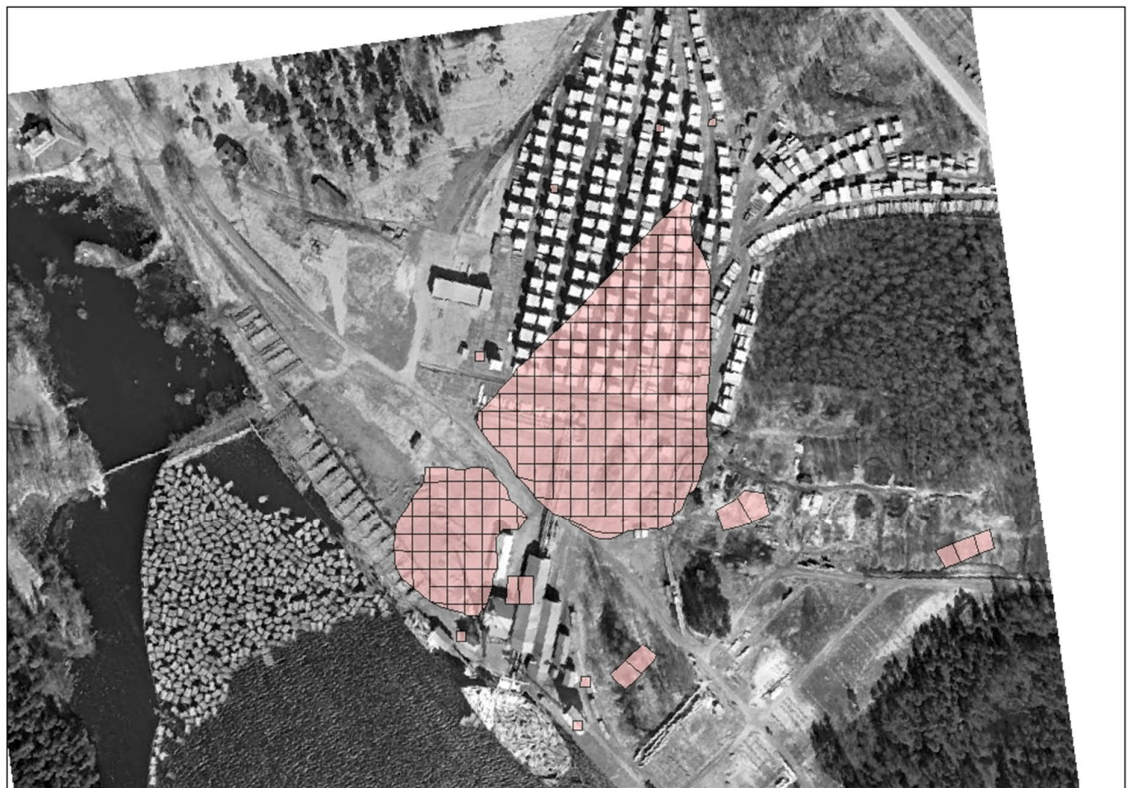
Figur 10: Nu utförda schaktsanerade delar inlagda på historiskt flygfoto

Utbredning av sågverksrelaterad föroreningsförekomst utanför utförda saneringsschakter är oklar. För bedömning om dess utbredning samt representativ halt bedöms behov föreligga av kompletterande provtagning i jord utanför samtliga schaktväggar med uppmätt kvarlämnad förhöjd dioxin-/metallhalt över mätbart åtgärds mål/KM-riktvärde. Utifrån resultatet av dessa provtagningar kan bedömning av miljö- och hälsorisker samt behov av eventuell åtgärd och i så fall dess omfattning.
