PM DAGVATTENUTREDNING

Åsbro 1:12, Askersund kommun

Projektnummer:
24U19

Dagvattenutredning
Åsbro 1:12
Askersund kommun

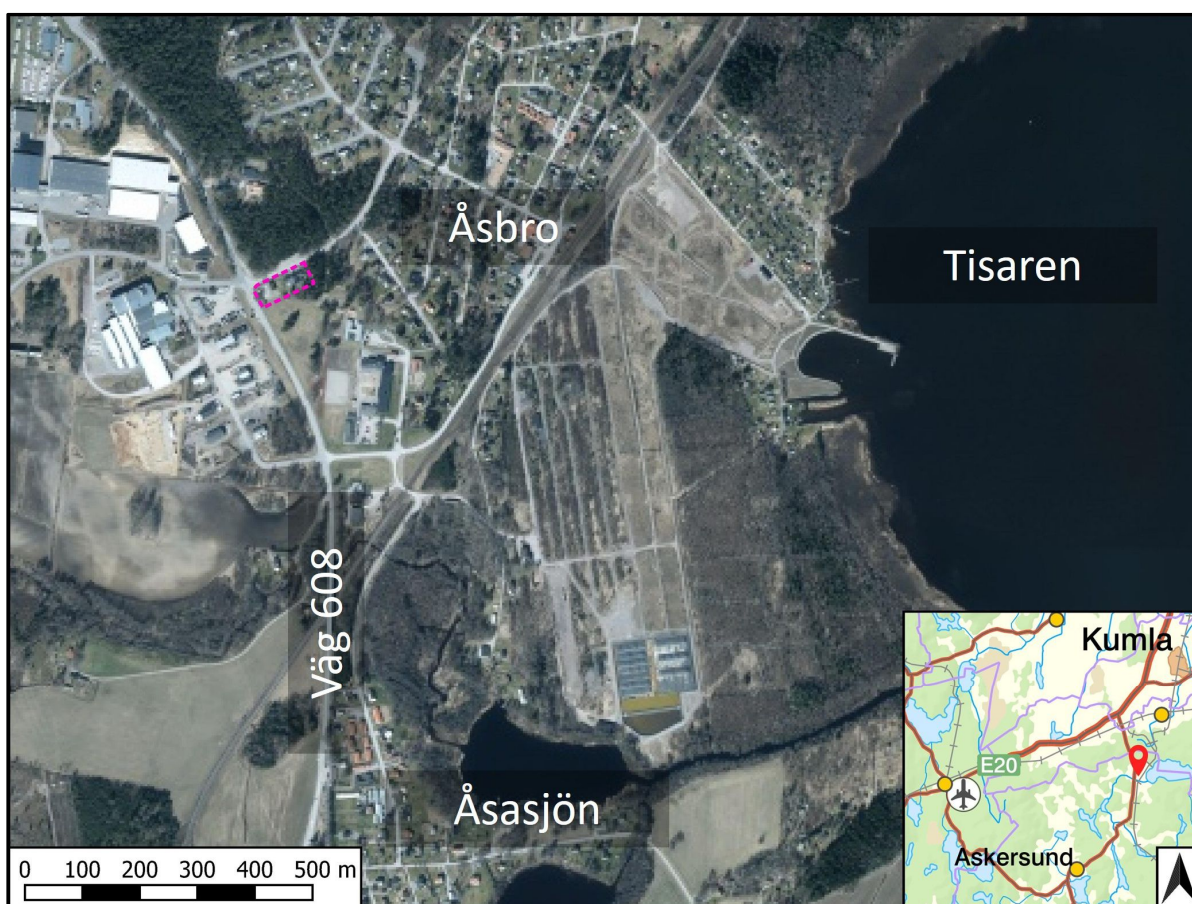
Figur 1. Översiktlig bild över fastighetens placering samt omgivning, streckad rosa linje.

HYDRAB KONSULT AB har på uppdrag från Samhällsbyggnad Sydnärke genomfört en dagvattenutredning inför ändring av markens nyttjande enligt nuvarande detaljplan för fastigheten Åsbro 1:12, Askersund kommun, markerad i Figur 1.

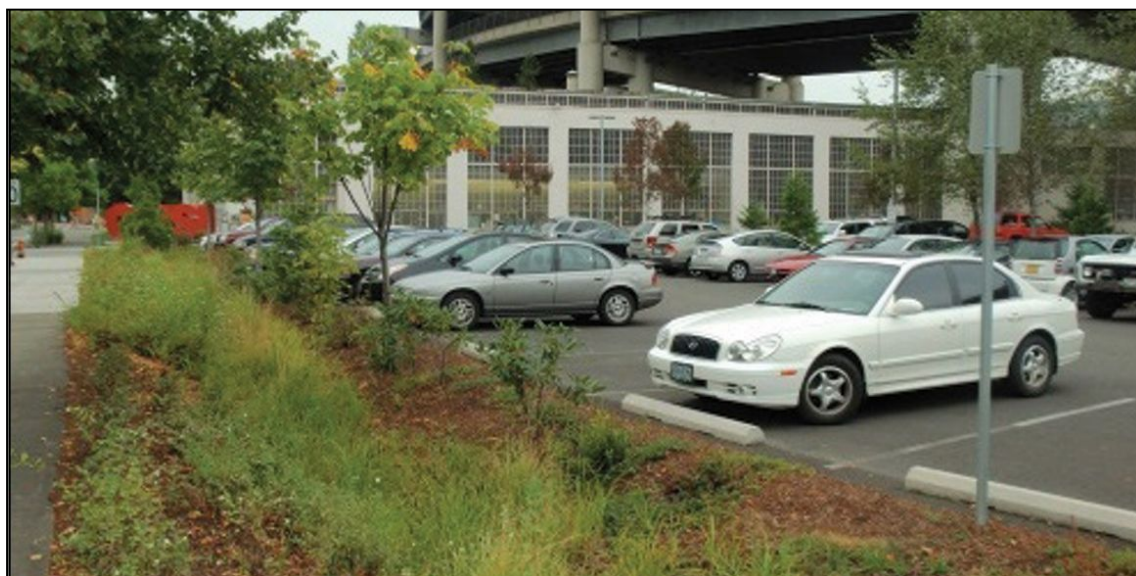
Figur 8. Exempel på infiltrationsstråk ansluten till parkeringsytor

Ett exempel på anläggningen presenteras i Figur 8.

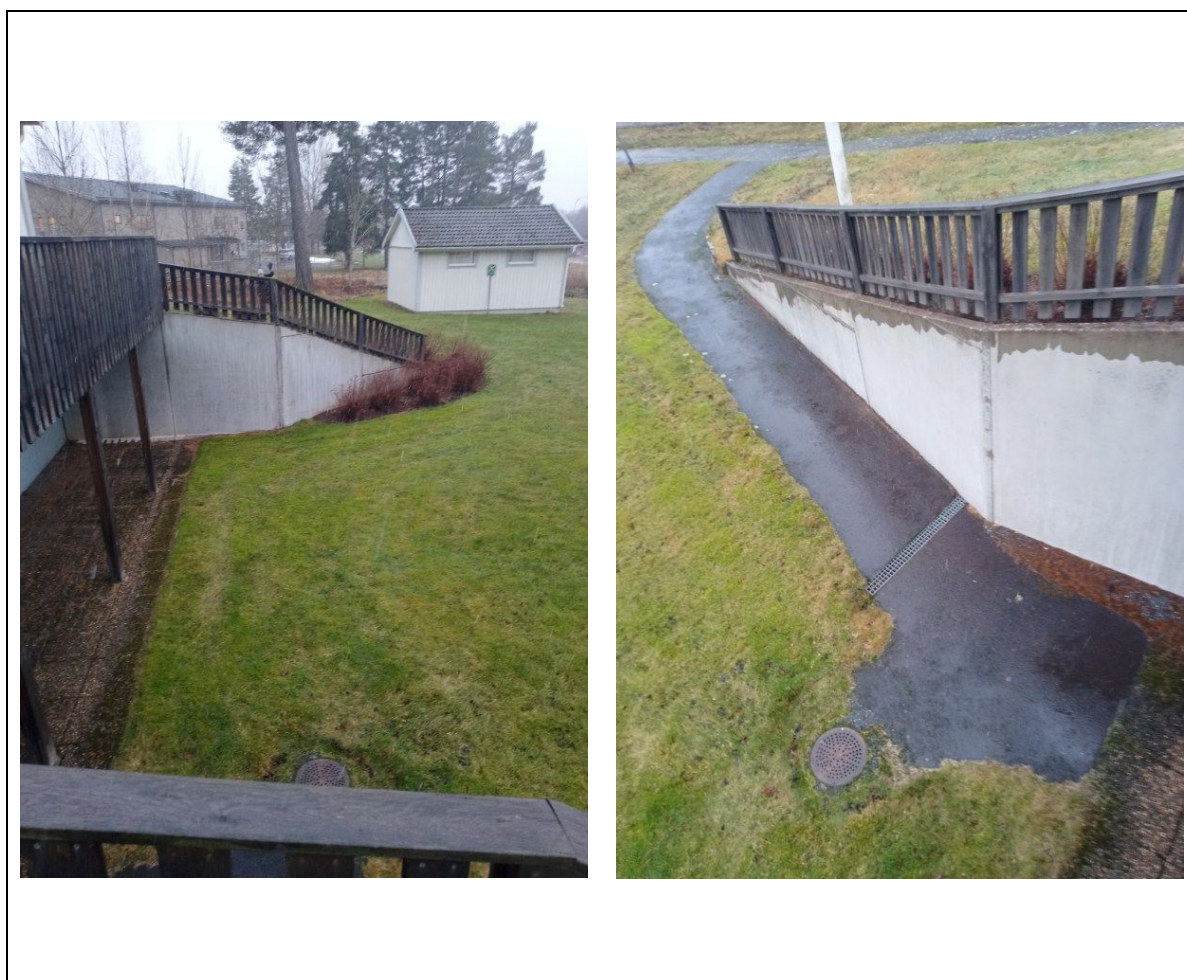
Figur 11. Bilder från området kring kyrkbyggnadens suterrängingång. Foto: Klas Folenius

Resultatet av modellen visar på vissa översvämningsrisker i eller i närheten av planområdet vid nuvarande utformning. Inom fastighetsområdet bildas vattensamlingar vid extrem nederbörd främst i ”gropen” in mot suterrängingången. Där återfinns en dagvattenvattenbrunn för bortledning av dagvatten om det skulle behövas som dagvattenlösning, se Figur 11.
